ARCHITEKT_KA Agnieszka Kalicka, ul.mjr. Hubala 35/1, 80-289 Gdańsk		
	PROJEKT BUDOWLANY WYMIANY STOLARKI I REMONTU ELEWACJI BUDYNKU NR7		
obiekt:	Budynek nr 7 w kompleksie Akademii Marynarki Wojennej		
adres:	Gdynia, ul. Inż. Jana Śmıldowicza 69, dz. nr 1622, obręb 21		
inwestor:	Akademia Marynarki Wojennej, 81-127 Gdynia, ul. inż. Śmıldowicza 69		
rysunek:	ZESPÓLBRAMNY - STAN TECHNICZNY - ZDJĘCIA		skala:
data: 04. 2018	projektant:	arch. Agnieszka Kalicka	PO/KK/395/2011 spec. arch. do proj. b.o.
	sprawdzający:	arch. Karolina Paluszyńska- Czekaj	PO/KK/408/2011 spec. arch. do proj. b.o.
	branża:	architektura	faza: P.B.
			nr rysunku: F.2

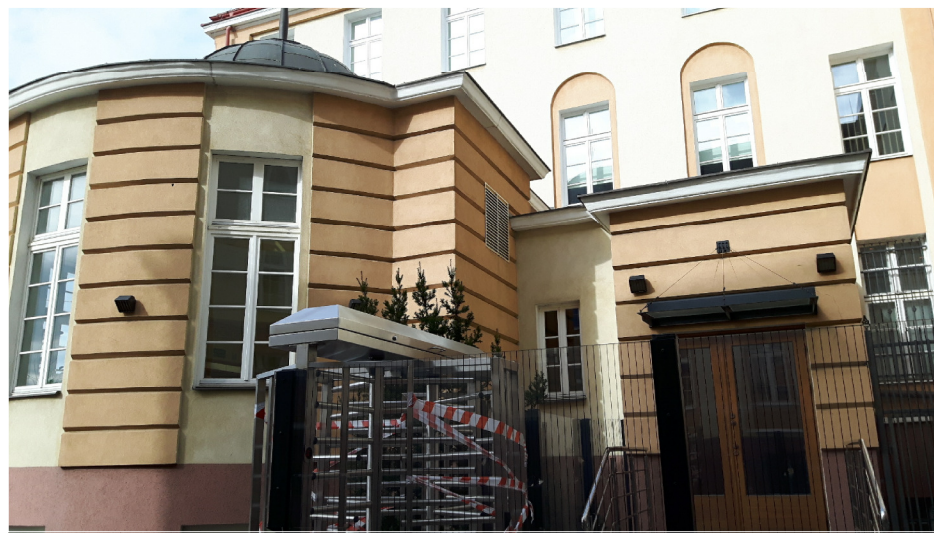
WEJŚCIE BOCZNE DOBUDOWANE OKOŁO 2000 R. - DOBRY STAN TECHNICZNY WSZYSTKICH ELEMENTÓW

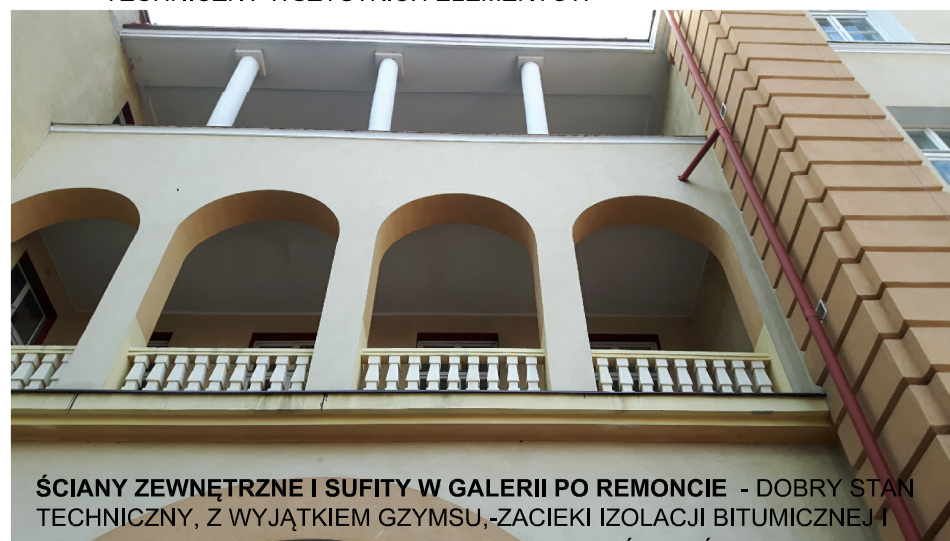
ŚCIANY ZEWNĘTRZNE I SUFITY W GALERII PO REMONCIE - DOBRY STAN TECHNICZNY, Z WYJĄTKIEM GZYMSU, -ZACIEKI IZOLACJI BITUMICZNEJ I ZACIEKI WODY SPOD NIESZCZELNYCH POŁĄCZEŃ OBRÓBKI BLACHARSKIEJ.

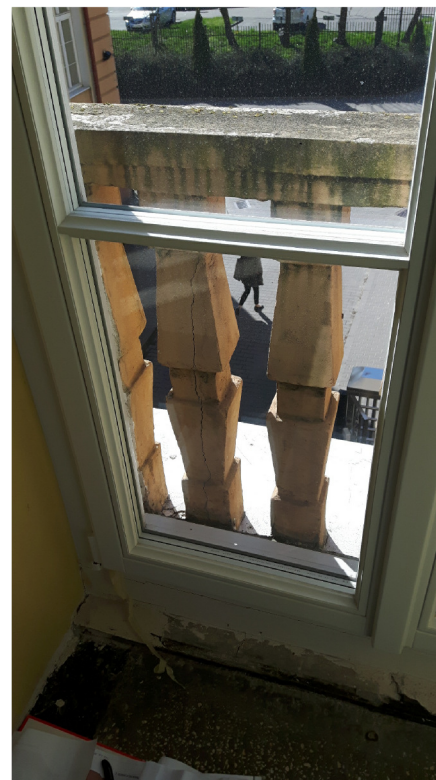
TRALKI PORTFENETRÓW - ZŁY STAN WYKWITY MIKROORGANIZMÓW NA NIEZABEZPIECZONYCH PORĘCZACH I DROBNE SPĘKANIA BETONU.

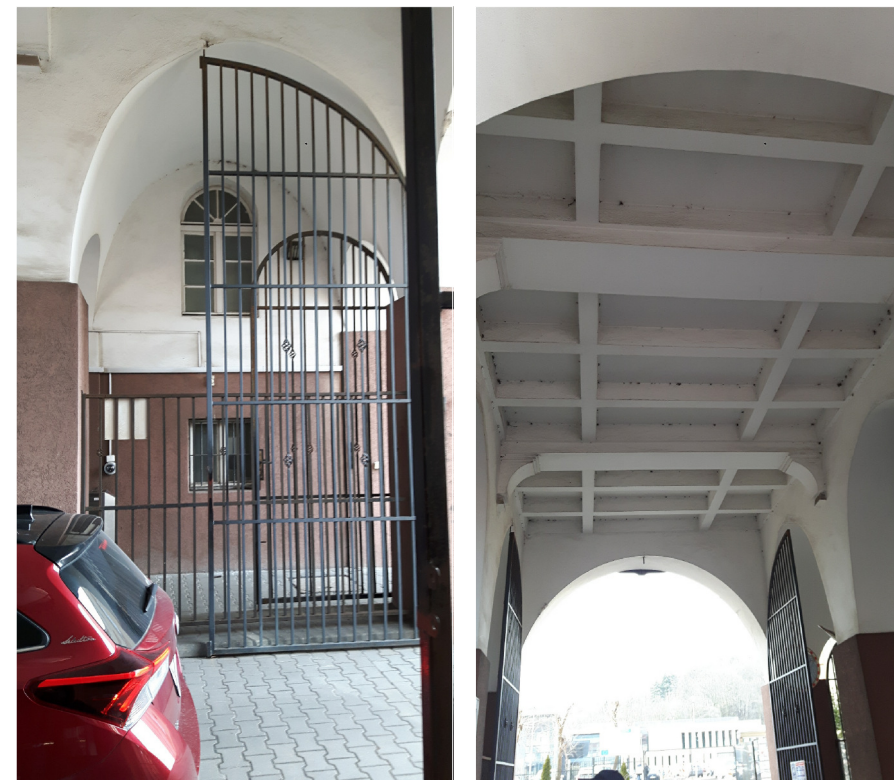
PRZEJAZD BRAMNY - STAN OGÓLNY DOBRY. TYNKI NA STROPIE KASETONOWYM W DOBRYM STANIE, JEDNAK ZANIECZYSZCZONE WE WGLĘBIENIACH. TYNKI STREFY COKOŁOWEJ W STANIE DOŚĆ DOBRYM, ZANIECZYSZCZONE W STREFIE DOLNEJ

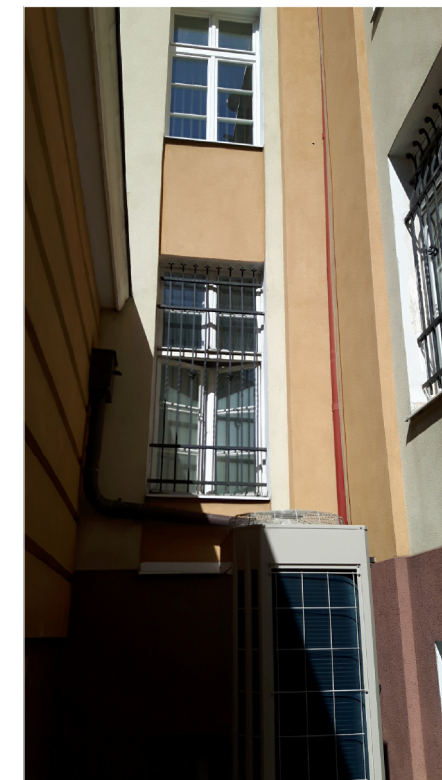
NOWE KRATY Z ELEMENTAMI KUTYMI - DOBRY STAN, Z DROBNYMI ŚLADAMI KOROZJI.

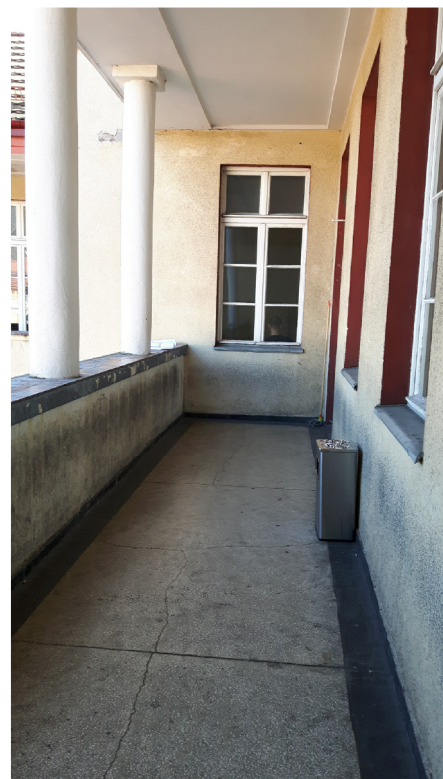
POSADZKA LASTRIKO (II PIĘTRO) - ŚREDNI STAN, SPĘKANIA. TYNKI WEWNĘTRZNE SILNIE ZABRUDZONE. CZAPA MURKU -PŁYTKI CERAMICZNE POKRYTE ŁUSZCZĄCĄ SIĘ FARBĄ.

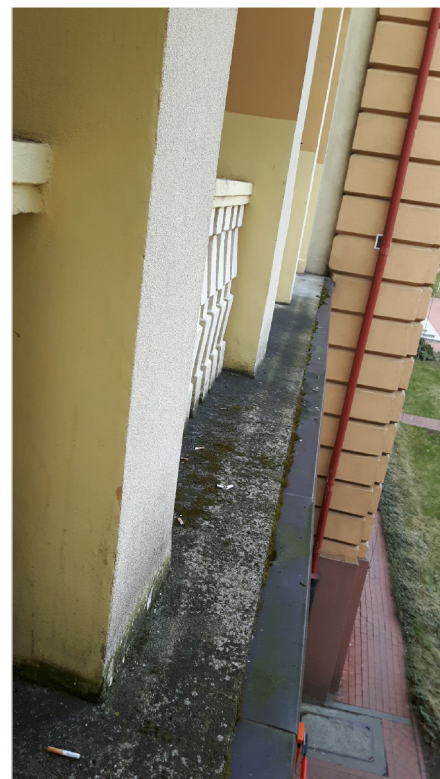
TARAS I PIĘTRA. OBRÓBKI GZYMSU I OKAPU TARASU - ŚREDNI STAN, MOCNE WYKWITY MIKROORGANIZMÓW, USUNIĘTO CERAMICZNE COKOLIKI SŁUPÓW-DO ODTWORZENIA. POSADZKA CERAMICZNA W ŚREDNIM STANIE, POJEDYNCZE KREMOWE PŁYTKI CERAMICZNE SPĘKANE

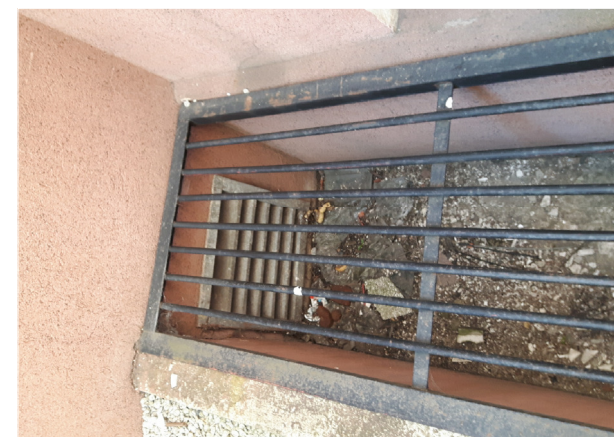
NOWA STUDZIENKA WENTYLACYJNA DOBUDOWANEGO WEJŚCIA- DOBRY STAN, KRATA DO ZABEZPIECZENIA ANTYKOROZYJNEGO, DNO STUDNI DO OCZYSZCZENIA

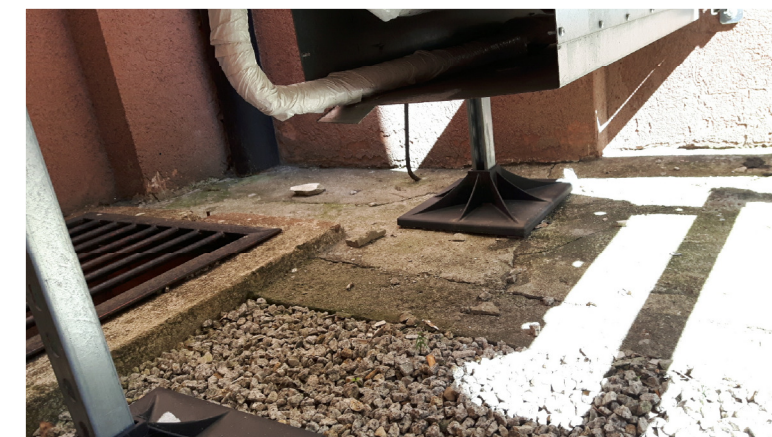
OPASKA BETONOWA PRZY CENTRALI KLIMATYZACYJNEJ - ZŁY STAN TECHNICZNY
