PROGRAM PRAC KONSERWATORSKICH

Gmach Komendy Centrum Wyszkozenia Specjalistów Floty

Program prac konserwatorskich przewidywanych przy elewacjach

czerwiec 2018

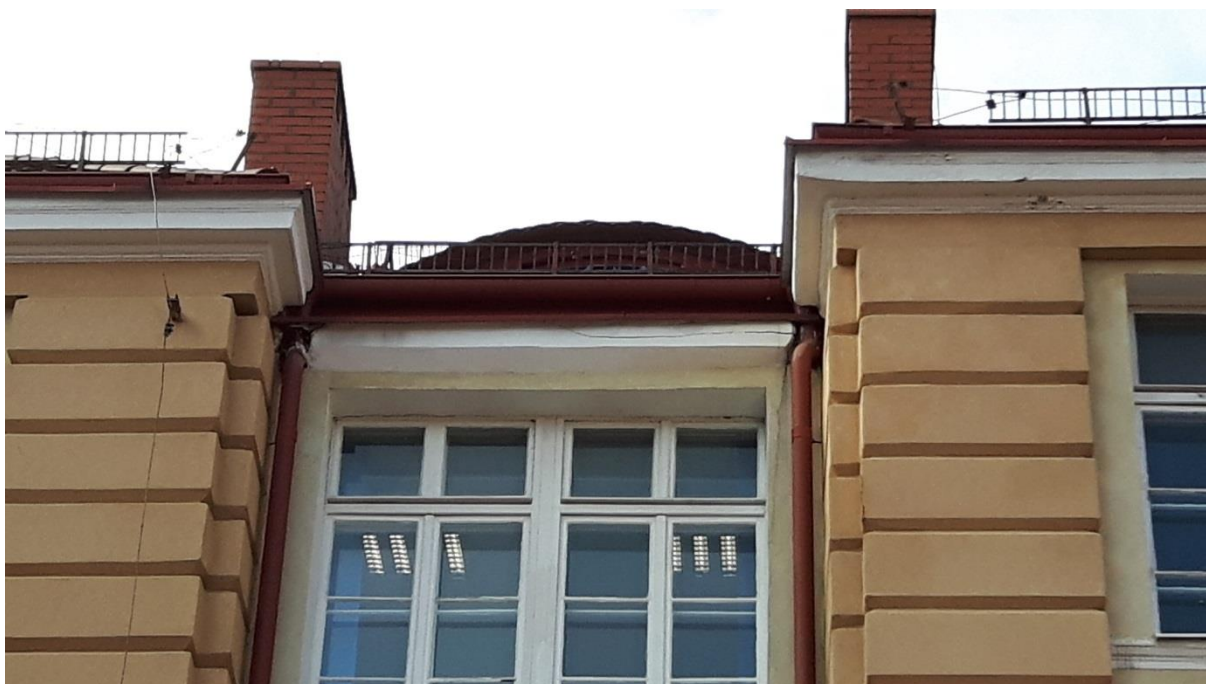
Gzymsy pośrednie i wieńczące we wszystkich elewacjach zachowane są stosunkowo dobrze, z wyjątkiem niefachowo zatartego gzymsu jednego z łączników w elewacji wschodniej i nielicznych miejscowych ubytków i wyszczerbień wypraw gzymsów pozostałych elewacji.

Elewacja frontowa – niefachowo zatarty gzyms łącznika

Należy poprawić ostrość profilowania gzymsów we wszystkich elewacjach.

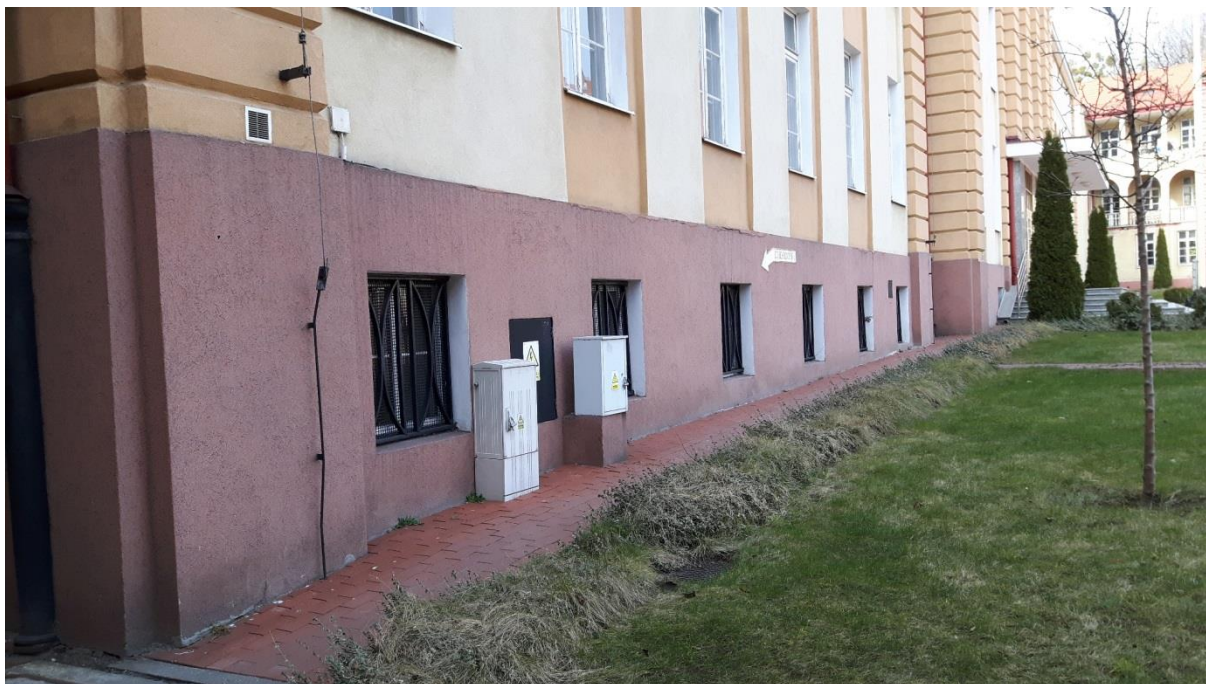
Elewacja frontowa – cokoły skrzydła południowego elewacji frontowej

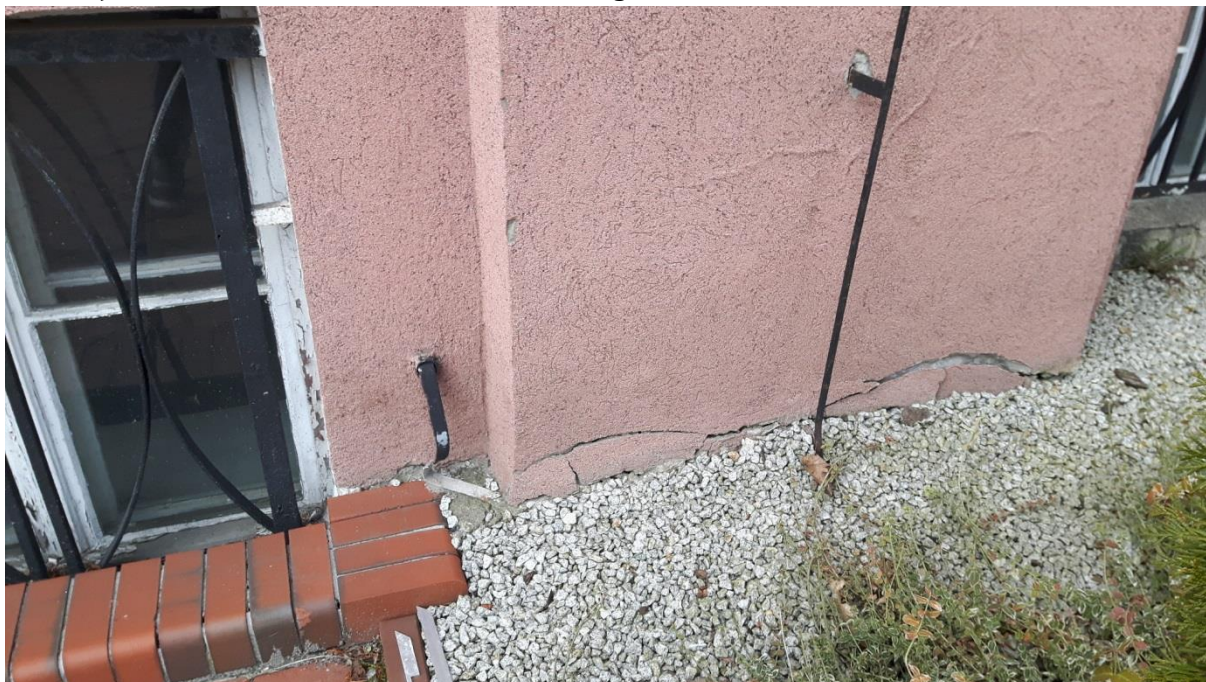
większości jest w stanie dobrym. Uszczelnienie cementowych tynków cokołowych wyprawką utrudniającą dyfuzję pary wodnej wpłynęło negatywnie na stan najbardziej eksponowanych na działanie wilgoci części cokołów, obserwuje się miejscowe (nieliczne) spękania tynku nad gruntem i na górnej niewyprofilowanej krawędzi cokołu. Spękania tynków występują również w miejscach wtórnego osadzania krat okiennych.

Elewacja frontowa – uszkodzenia cokołów nad gruntem

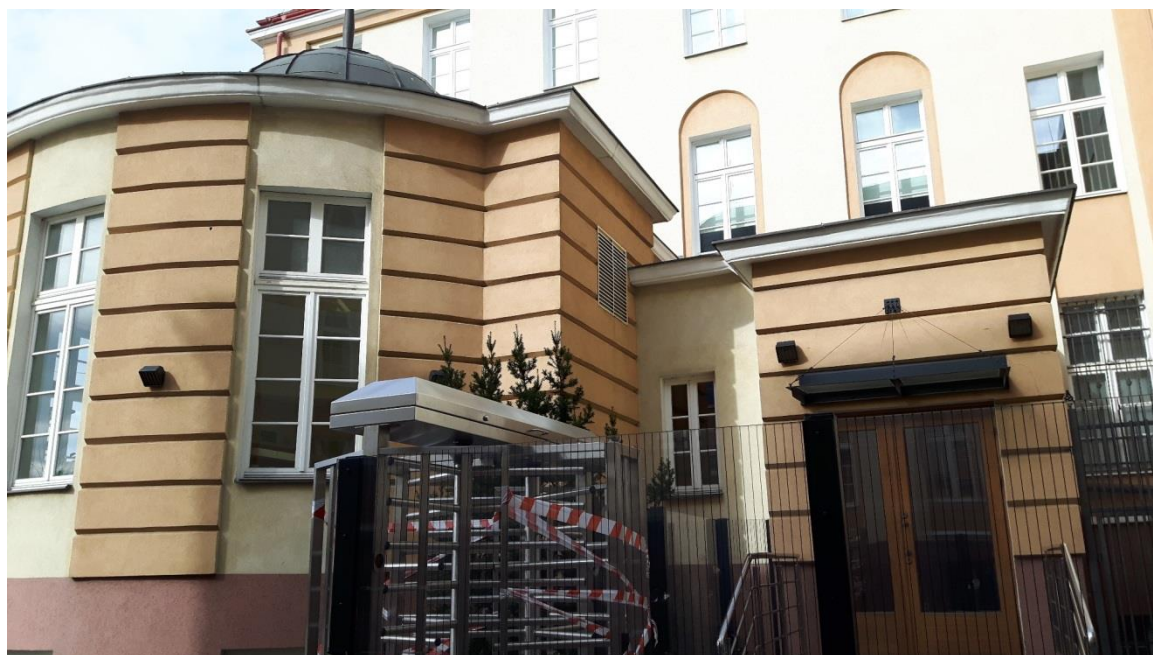
Elewacja skrzydła południowego- wtórna rozbudowa z lat 90-tych, hall z absydą i wejście

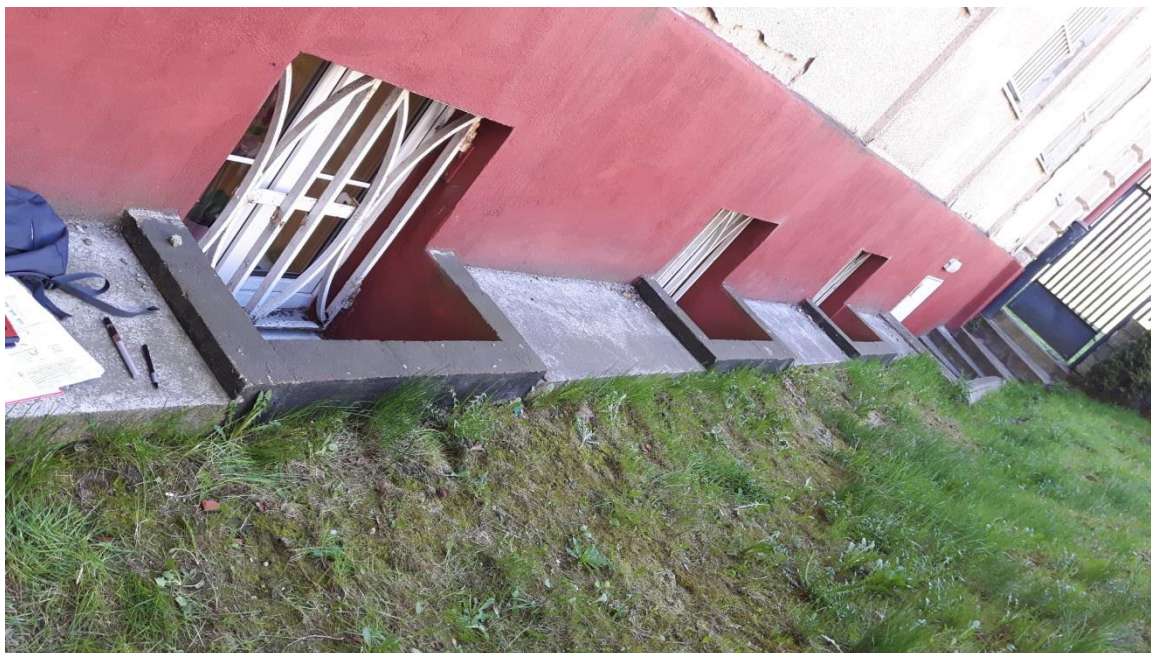
Elewacja skrzydła północnego- wtórna zejście do piwnicy i nowe studzienki

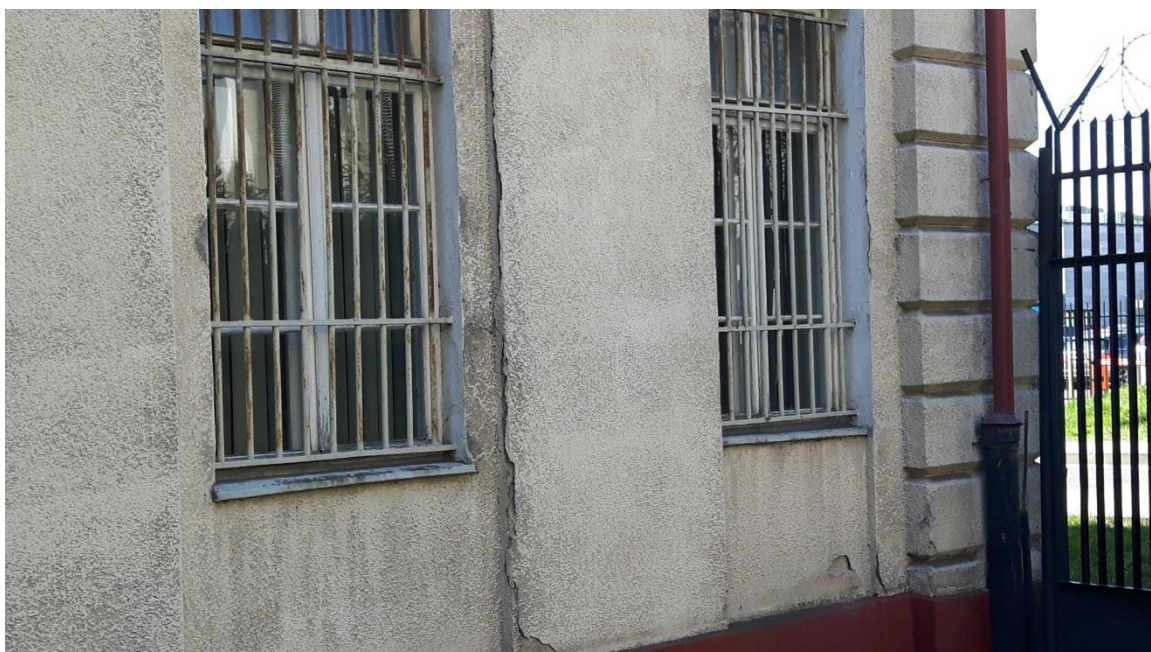
Powierzchnia elewacji północnej skrzydła, która nie była poddawana remontom w ostatnich latach jest silnie zniszczona. Istniejący tynk jest niejednorodny, cementowo-wapienny, gruboziarnisty. Analogiczne tynki nakrapiane wykonano na łącznikach i skrzydłach wykonanych w latach 50-tych, są tam jednak zdecydowanie lepiej zespolone. W elewacji skrzydła Gmachu CWSF wierzchnia nakrapiana warstwa jest silnie odspojona na krawędziach blend, nad cokołem oraz na boniach. Oryginalna zaprawa tynkarska, znajdująca się pod wtórną obrzutką jest osłabiona, mniej zbita i bardziej przepuszczalna. Pierwotne tynki były gładkie, malowane, o znacznie mniej wyraźnej fakturze. Uszczelnienie wtórną powłoką pierwotnego tynku, mogło spowodować przyspieszenie procesu jego niszczenia. Na elewacji występują zabrudzenia i zielenice.

Elewacja skrzydła północnego- odspojenia wtórnej wyprawki tynku

Wskazane jest skucie wtórnego nakrapianego tynku z lat 50-tych. Po odsłonięciu całości możliwa będzie właściwa ocena stanu zachowania tynków właściwych

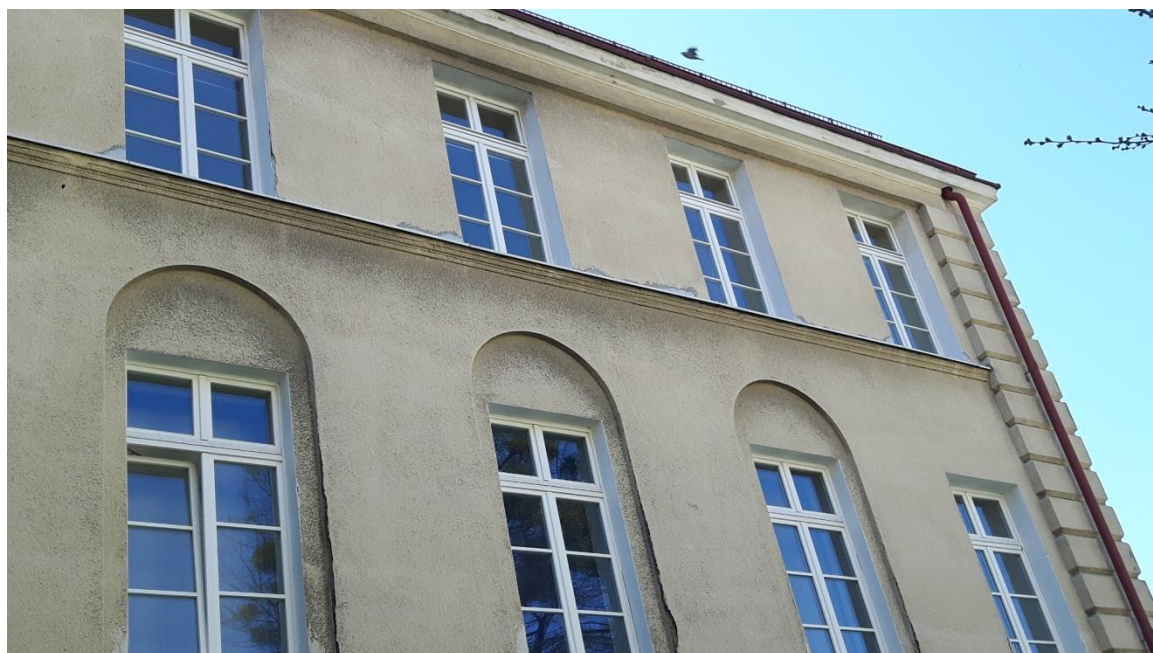
Elewacja skrzydła północnego– gzymsy w stanie dobrym

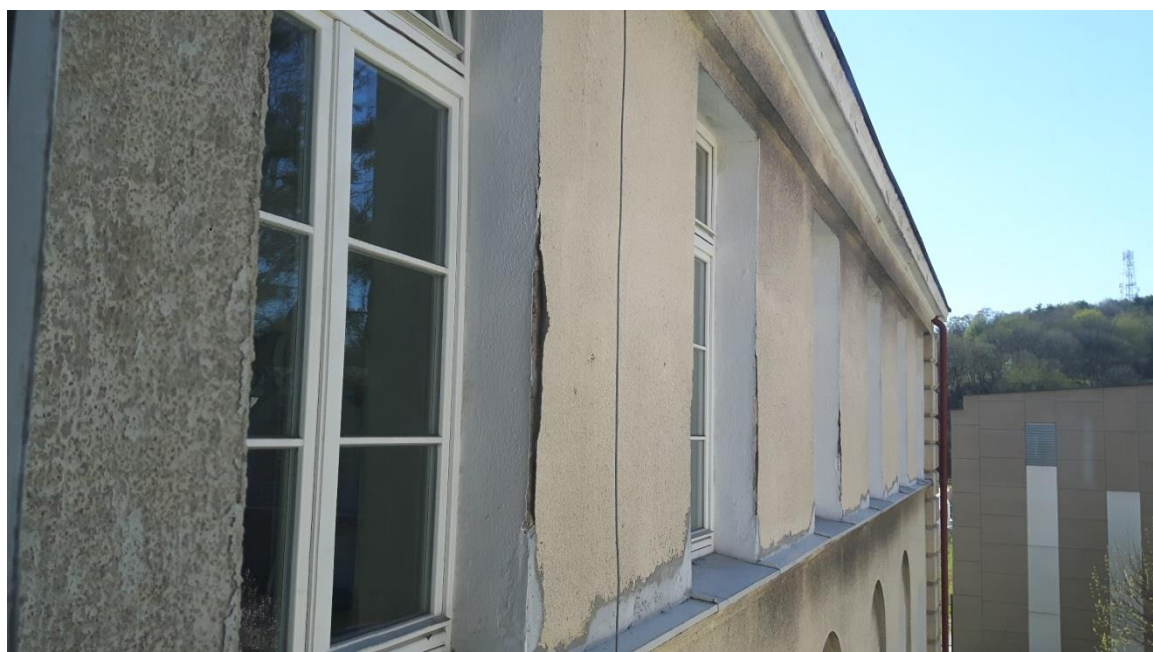
Elewacja skrzydła północnego– nowe obróbki z blachy powlekanej z zacierkami na tynkach

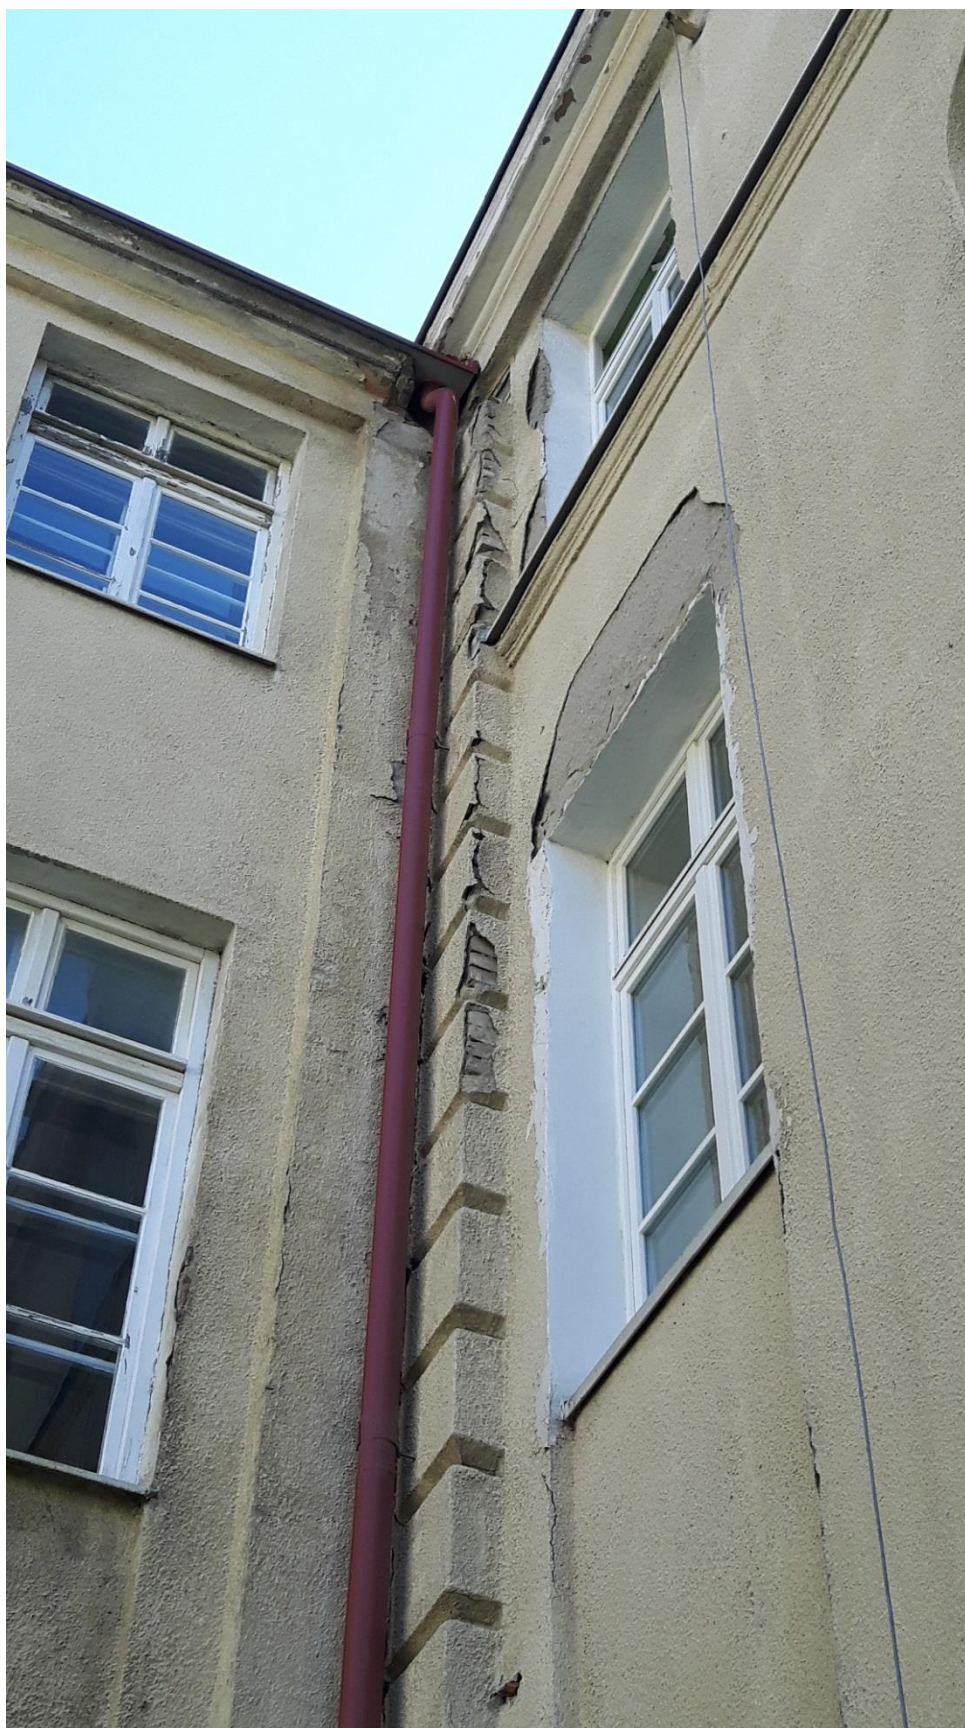
Elewacja skrzydła północnego– odspojenia wtórnej wyprawki nakrapianej i tynków na boniach

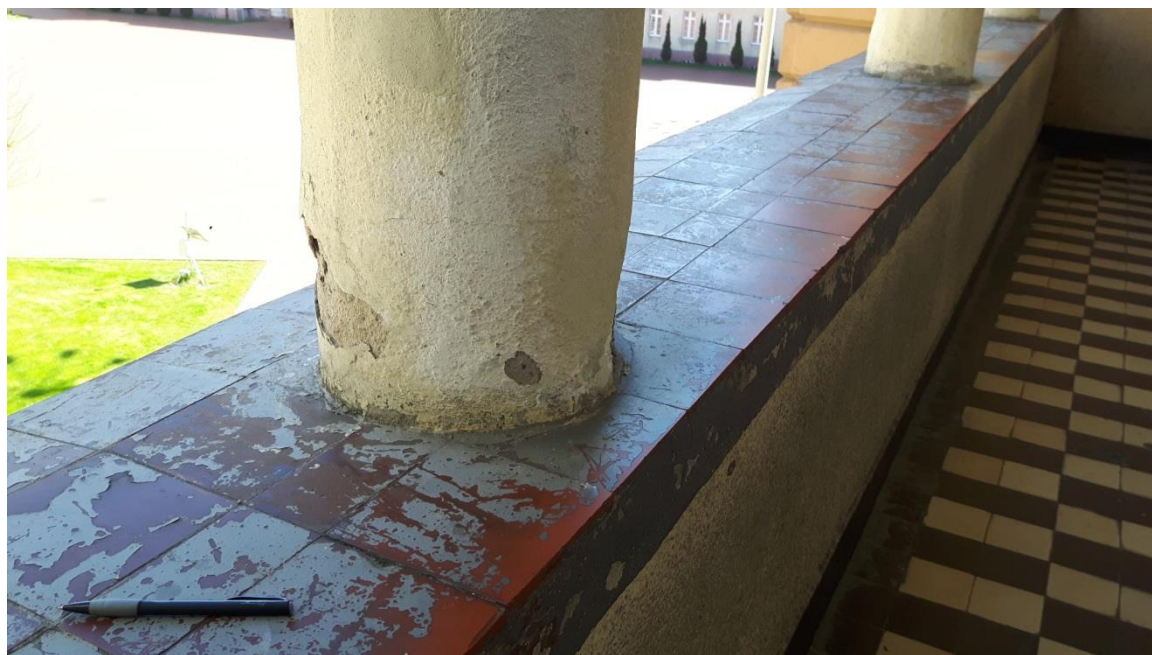
Krużganek północny – ubytki tynków podstaw kolumn. Posadzka ceramiczna

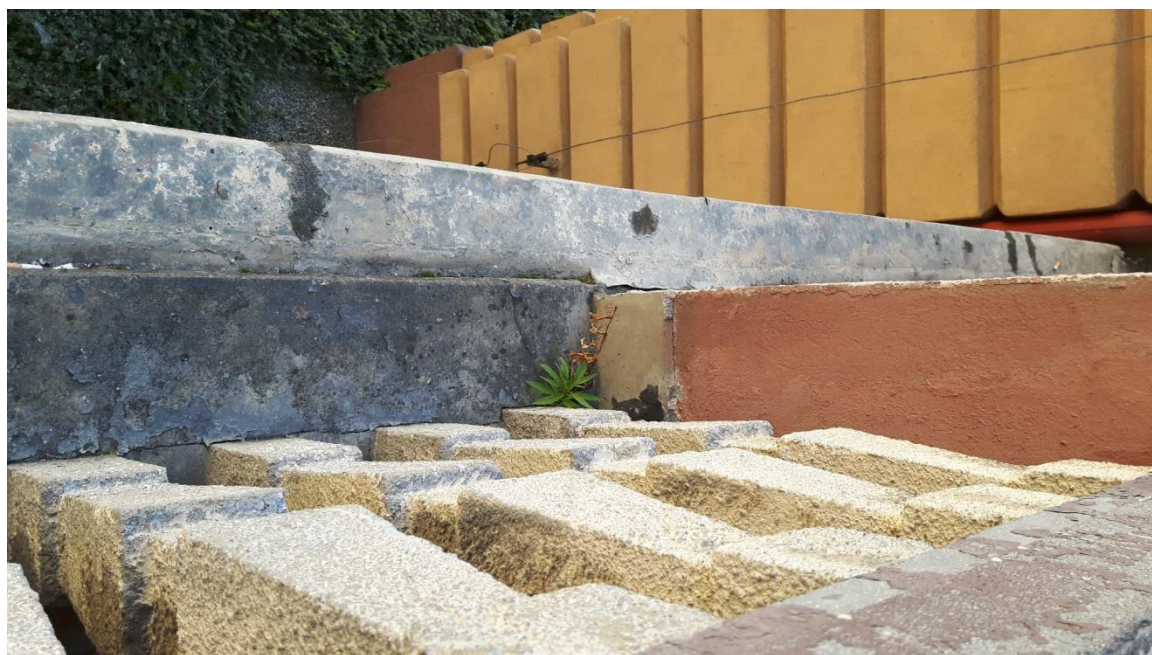
Krużganek północny – zdegradowane obróbki blacharskie dolnego tarasu

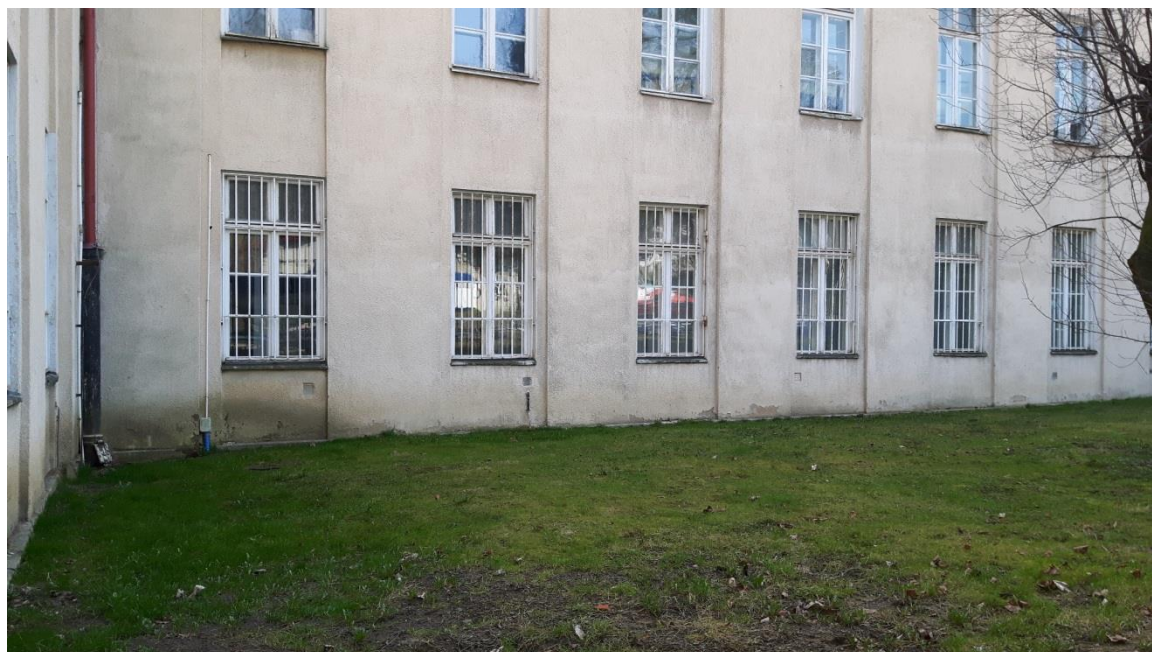
Stan zachowania łączników z lat 50-tych jest średni. Elewacje silnie zanieczyszczone zielenicami i miejscowo zawilgocone. Ścienne tynki cementowo- wapienne wykończone gruboziarnistą obrzutką cementową, odspojoną w partiach tynków narażonych szczególnie na działanie wilgoci,- nad niskimi cokołami i w strefach rynnowych. W kilku miejscach tynk całkowicie odspojony, odsłaniający mur ceglany. Cokoły cementowe z drobnym grysem (latriko), miejscami zatarte na gładko zaprawą cementową i pomalowane szczelnymi farbami emulsyjnymi,- obecnie mocno złuszczonymi. Wszystkie cokoły są silnie zanieczyszczone. W ścianie zachodniej łącznika, widać ubytek znacznej ilości tynku cokołowego.

Skrzydła dydaktyczne – silne zabrudzenia i zawilgocenia strefy cokołowej

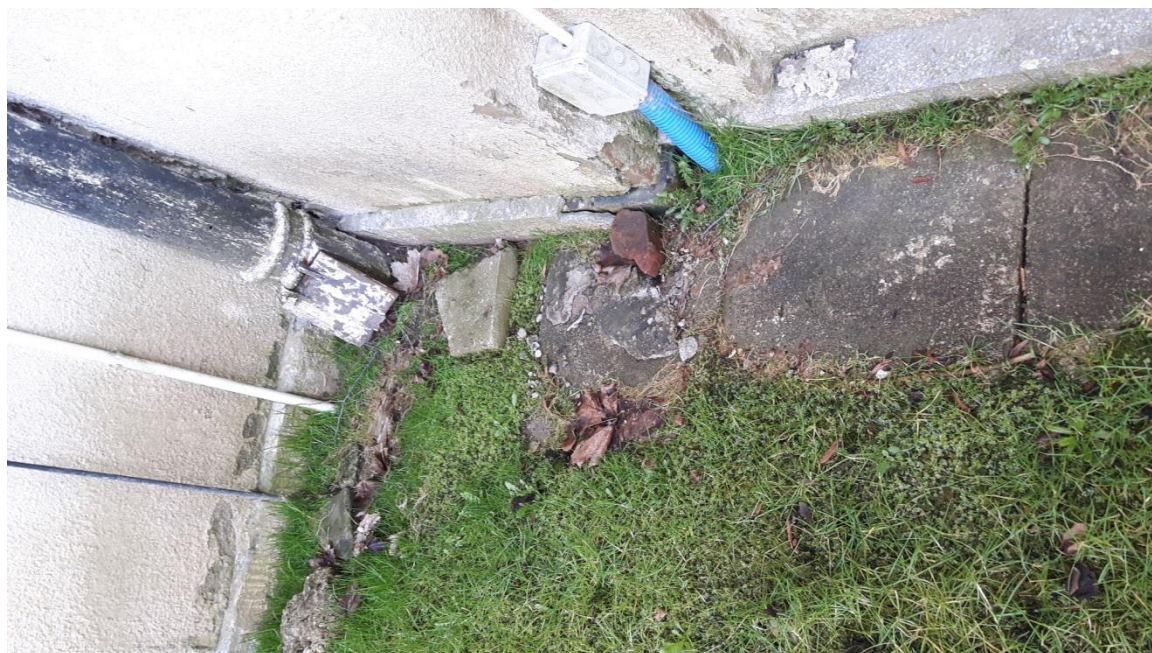
Skrzydła dydaktyczne – szcążkowe spękane opaski betonowe

Celem uniknięcia szkodliwego działania wody odbitej, zaleca się wykonanie nowych opasek i przełożenie istniejących nawierzchni klinkierowych o odpowiednim kącie nachylenia, tak żeby odprowadzić wodę od elewacji. Nowa nawierzchnia powinna być ułożona w taki sposób (odpowiednie spoinowanie) aby nie przetrzymywać wilgoci (np. regularna kostka z chłonną spoiną lub opaska wysypana grysem kamiennym).
