AMW Gdynia	PION Sp.z.o.o.
Remont elewacji budynku Nr 10 – architektura	30.06.2017

Projekt budowlano- wykonawczy remontu elewacji budynku Nr 10 Akademii Marynarki Wojennej w Gdyni przy ul. Śmidowicza 69- działki budowlane nr 1622, 2098 obręb 0021 Oksywie

OPIS TECHNICZNY

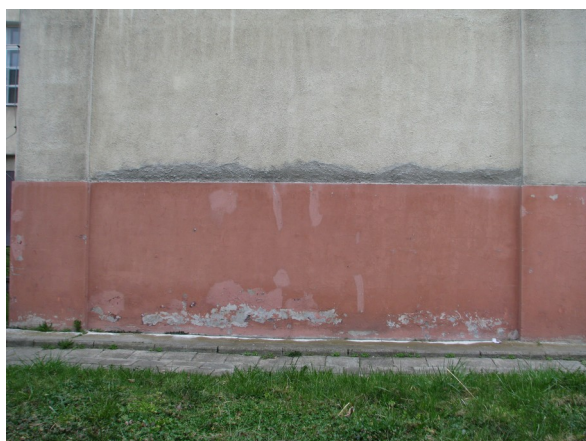
Cokół budynku nr 10 pomalowany jest obecnie farbą w kolorze klinkieru złuszczoną na fragmentach i odchodzącą.

Widok istniejącego cokołu

- mechaniczne oczyszczenie całej powierzchni cokołów,
- usunięcie uszkodzonych i luźnych tynków (około 10% powierzchni cokołów,
- wykonanie nowych tynków według opisu w pkt.7.2.2 (poniżej),
- malowanie cokołów w kolorze **Nr 9164** (CMYK: C:21 M:57 Y:53 K:11), (RGB: R:185 G:120 B:100) według Karty kolorów KEIM Exclusiv.

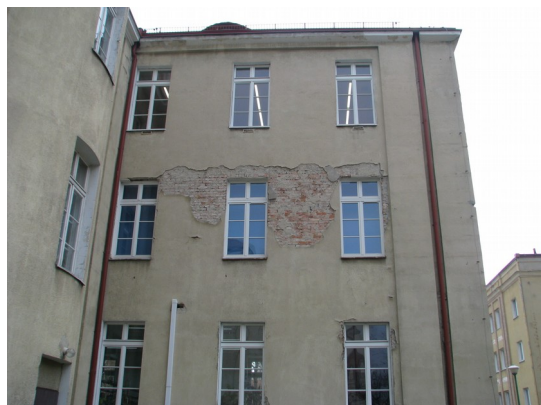
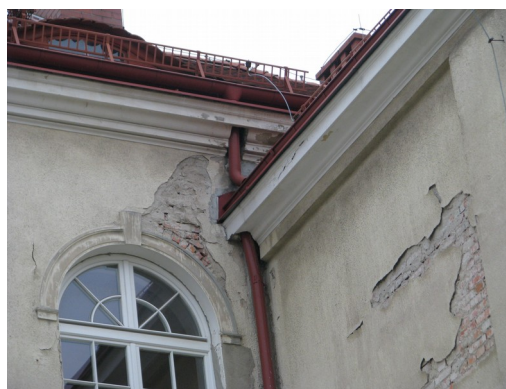
Tynki zewnętrzne w budynku nr 10 w większości są (ogładowo) na większości elewacji w stanie technicznym dobrym. Nie mniej- w budynku tym- znajdują się także fragmenty ścian zewnętrznych wykazujące ubytki i odspojenia tynków spowodowane między innymi korozyjnym działaniem wody, przedostającej się na ściany poprzez nieszczelne rynny, rury spustowe. Ubytki i zniszczenia powyższe (które naniesiono na rysunkach

inwentaryzacji budynku i jego zdjęciach) są szczególnie widoczne w miejscach lokalizacji rur spustowych.

Widok ubytków i zniszczeń tynków na elewacjach zachodnich budynku

- skucie uszkodzonych, odspojonych, nietabilnych lub niespełniających wymagań konserwatorskich tynków z elewacji-aż do ich styku ze zdrową powierzchnią (około- 20% powierzchni). Wykruszające się lub mogące się wykruszyć tynki- po lekkim ruszeniu dłutem- także usunąć do „zdrowego” podłoża,

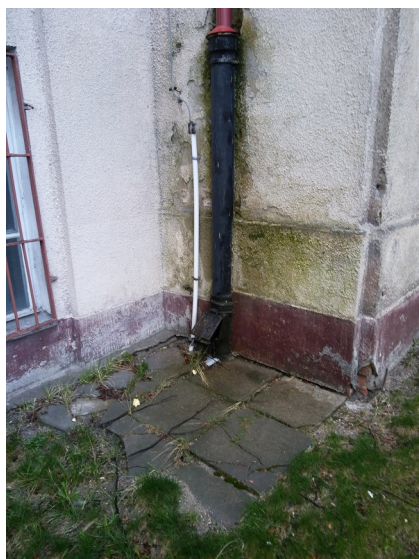
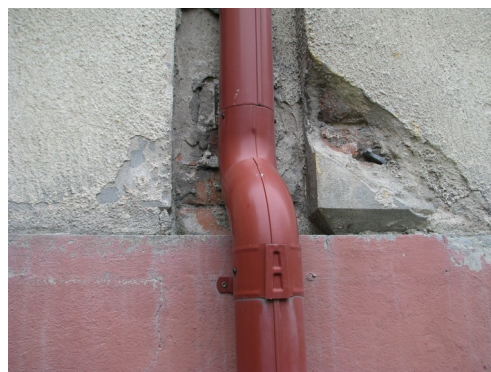
Widok stanu tynków przy rurach spustowych

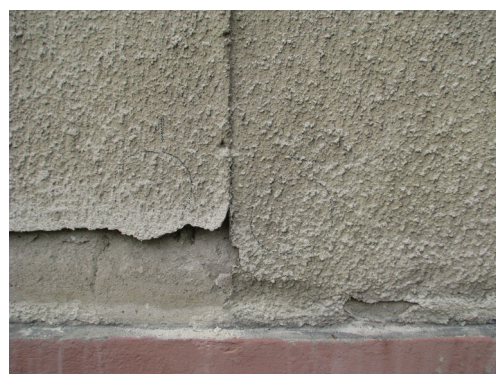
Widok uszkodzeń tynków przy cokole

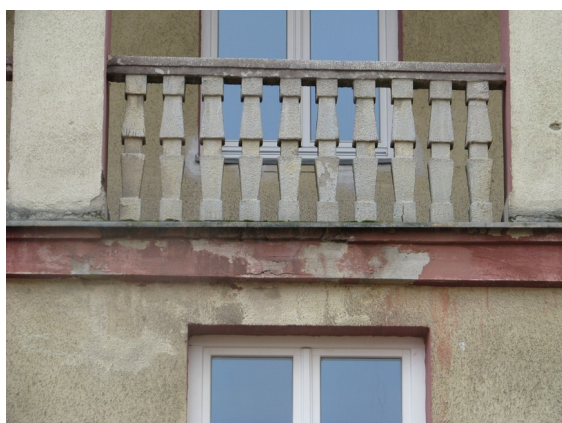
Remontowi podlegają wszystkie gzymsy w budynku nr 10 - wykończone i niewykończone obróbkami blacharskimi.

Istniejące, zdrowe gzymsy należy oczyścić z wtórnych tynków i starej farby, przywrócić im pierwotny wygląd (ostrość konturów). Powierzchnie odtłuścić i przygotować do malowania. Uzupełnić brakujące fragmenty gzymsów- w tynku trzywarstwowym wapienno- cementowych gładkim. Należy:

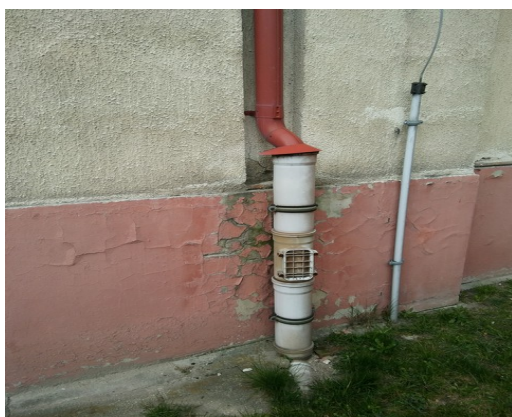
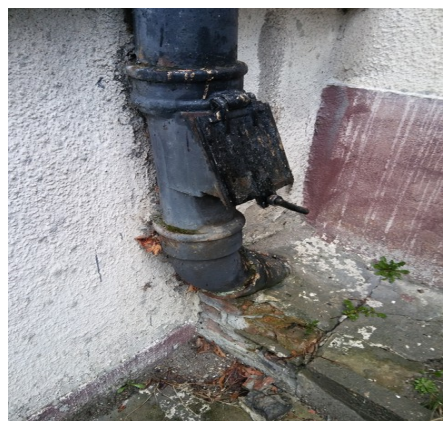
W złym stanie technicznym są natomiast przygruntowe kielichy żeliwne, stalowe i PCV, które (wszystkie) podlegają wymianie na nowe.

W/w elementy zdemontować (w czasie bezdeszczowej pogody), a następnie zamontować powyżej terenu- nowe, żeliwne w kolorze czarnym. Uzupełnić brakujące odcinki rur spustowych stalowych (w kolorze- jak istniejące), tam, gdzie ich kielichy zostały sztucznie nadbudowane współczesnymi „wstawkami” z rur PCV.

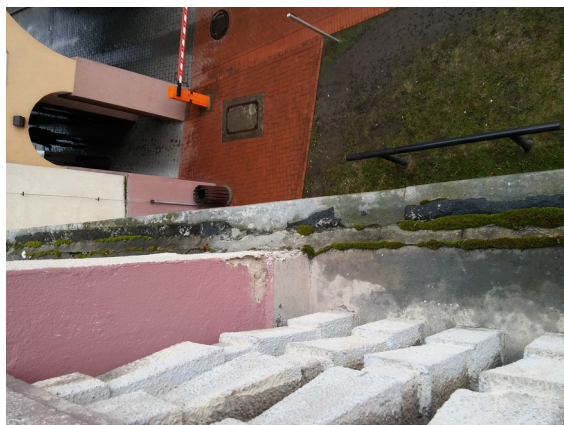
Widok zniszczonych obróbek blacharskich na gzymsach

Wymianie podlegają obróbki blacharskie gzymsów, parapetów, zwieńczeń portali drzwiowych, itp.- oznaczone na rysunkach. Należy:

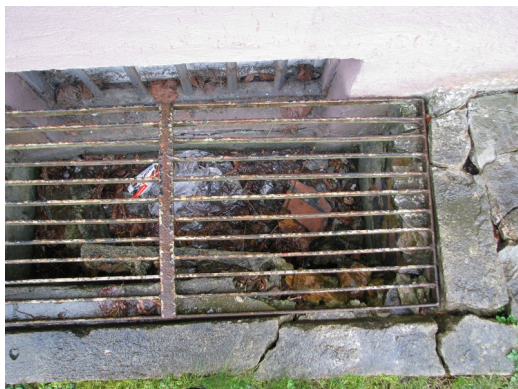
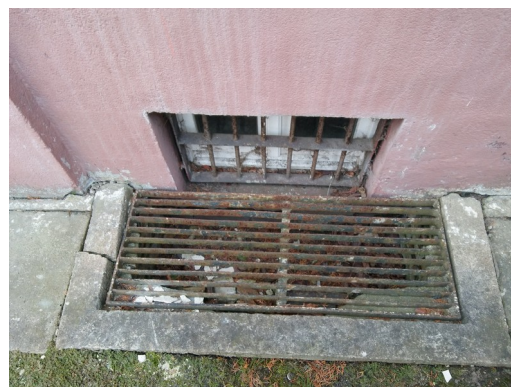
W bardzo złym stanie technicznym są obecnie studzienki doświetlające okna piwniczne.

Wszystkie betonowe studzienki podokienne (jest ich obecnie 26 sztuk) należy wyburzyć w całości, a teren wokół oczyścić ze śmieci i gruzu. W ich miejscu projektuje się nowe, żelbetowe murki oporowe wykonane w/g rysunków szczegółowych załączonych do niniejszego projektu.

Istniejące kraty poziome nad wnękami okien piwnicznych zdemontować i zastąpić daszkami przeziernymi z poliwęglanu- zapewniającymi ochronę studzienek przed opadami atmosferycznymi.

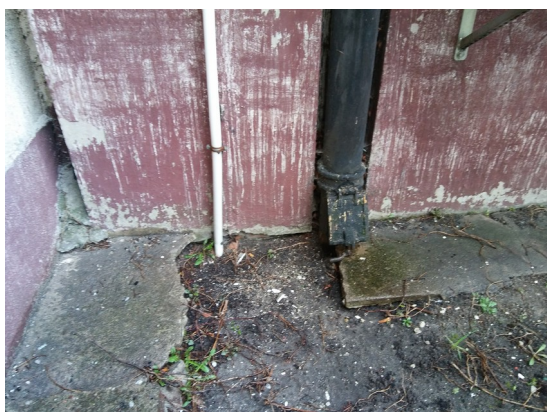
W złym stanie technicznym są opaski betonowe przy ścianach elewacyjnych. Miejscami nie ma ich w ogóle. Zgodnie z wytycznymi Pomorskiego WUOZ w Gdańsku- betonowe opaski są elementem wtórnym, nie komponującym się z zabytkowymi elewacjami budynku nr 10 i podlegają likwidacji.

Widok zniszczonych opasek betonowych (tam, gdzie one są)

Opaski betonowe należy skuć w całości, aż do piaskowego podłoża. Dla zabezpieczenia ścian budynku przed bezpośrednim kontaktem ze stojącymi wodami opadowymi (w gruncie) projektuje się wykonanie po całym obwodzie ścian elewacyjnych nowych opasek z cegły klinkierowej drogowej w kolorze czerwonym- nawiązującej do wykończenia dróg i placu apelacyjnego na dziedzińcu Akademii Marynarki Wojennej przy budynku nr 10.
