ARCHITEKT_KA Agnieszka Kalicka, ul.mjr. Hubala 35/1, 80-289 Gdańsk			
	PROJEKT BUDOWLANY WYMIANY STOLARKI I REMONTU ELEWACJI BUDYNKU NR7			
obiekt:	Budynek nr 7 w kompleksie Akademii Marynarki Wojennej			
adres:	Gdynia, ul. Inż. Jana Śmldowicza 69, dz. nr 1622, obręb 21			
inwestor:	Akademia Marynarki Wojennej, 81-127 Gdynia, ul. inż. Śmldowicza 69			
rysunek:	GMACH GŁÓWNY - STAN TECHNICZNY - ZDJĘCIA			skala:
data: 04. 2018	projektant:	arch. Agnieszka Kalicka	PO/KK/395/2011 spec. arch. do proj. b.o.	nr rysunku: F.1
	sprawdzający:	arch. Karolina Paluszyńska- Czekaj	PO/KK/408/2011 spec. arch. do proj. b.o.	
	branża:	architektura	faza: P.B.

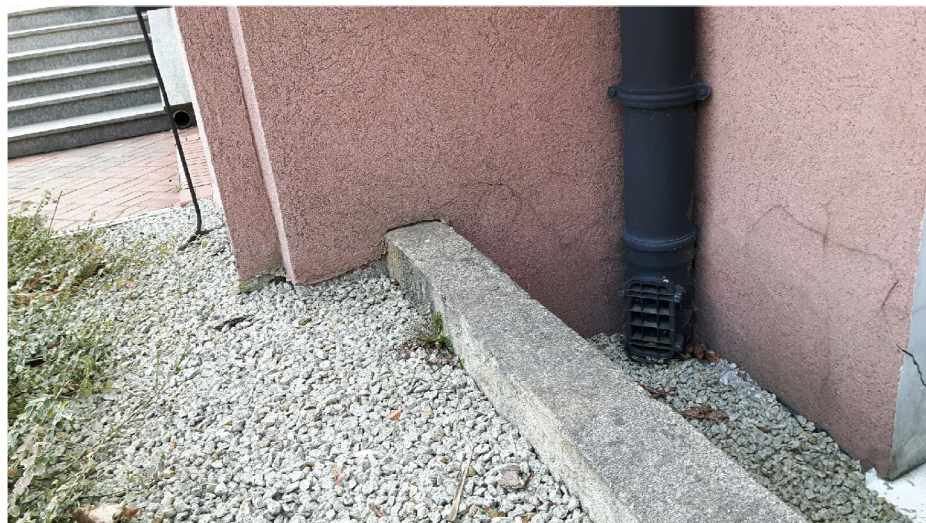
COKOŁY: AKRYLOWO-POLIMEROWE WYPRAWY TYNKARSKIE WYKONANE NA TYNKU CEMENTOWYM, - W ŚREDNIM STANIE. MIEJSCOWE SPEKANIA TYNKU. PARTIE NAD GRUNTEM ZABRUDZONE ODBIJAJĄCYMI WODAMI OPADOWYMI I MIEJSCOWO ODSPOJONE.

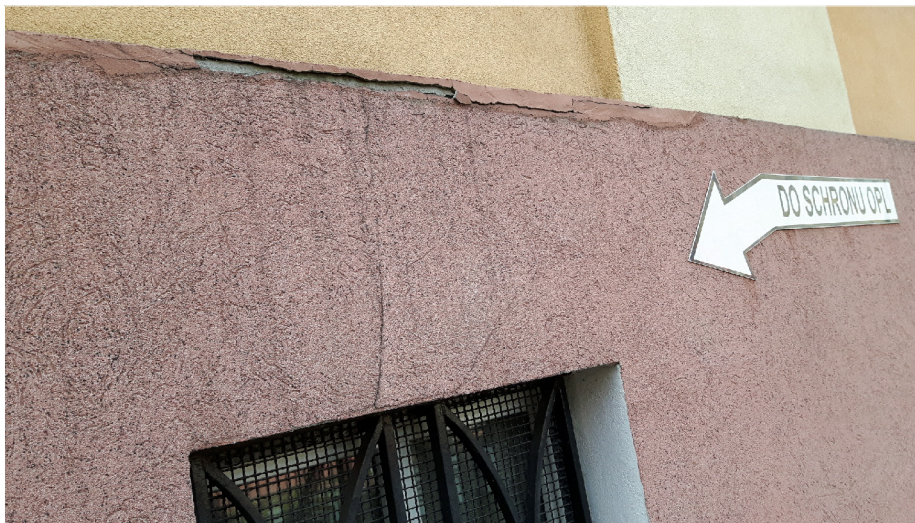
COKOŁY: MIEJSCOWE ODSPOJENIA WYPRAWY TYNKARSKIEJ I TYNKÓW NA ZWIĘCZNIENIU COKOŁÓW I ICH PROWIZORYCZNE UZUPEŁNIENIA

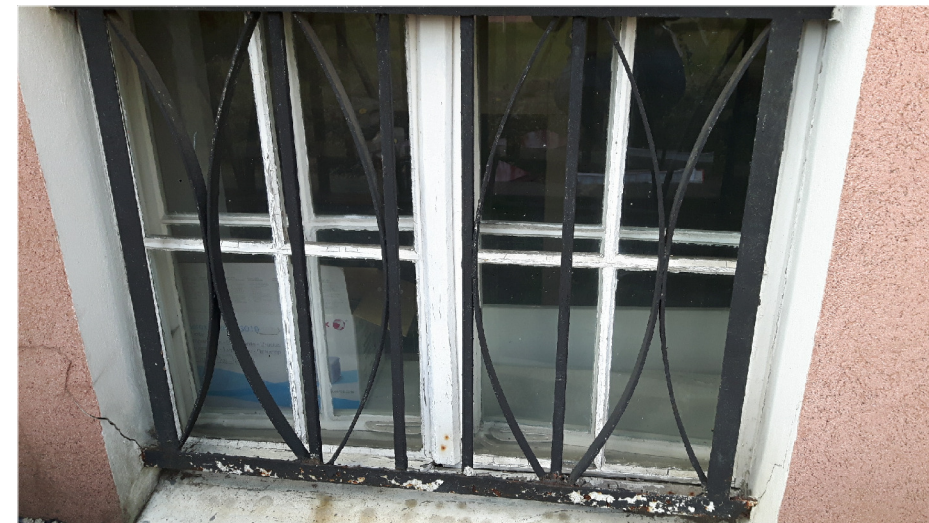
KRATY OKIENNE W ZŁYM STANIE TECHNICZNYM Z ŁUSZCZĄCYMI POWŁOKAMI MALARSKIMI, CZĘŚCIOWO SKORODOWANE. NA ZDJĘCIU KRATA Z WTÓRNYMI SKORODOWANYMI PROFILAMI CEOWYMI (W ORYGINALE RAMY WYKONANE BYŁY Z KWADRATOWYCH PRĘTÓW) I SPEKANIAM Zaprawy po wtórnym mocowaniu. WIĘKSZOŚĆ KRAT ZACHOWANA JEST W ORYGINALE
OKNA SKRZYNKOWE W ZŁYM STANIE TECHNICZNYM Z WTÓRNYMI LISTAWAMI PRZYLGOWYMI, UBYTKAMI SKRZYDEŁ I LISTEW OKAPNIKOWYCH

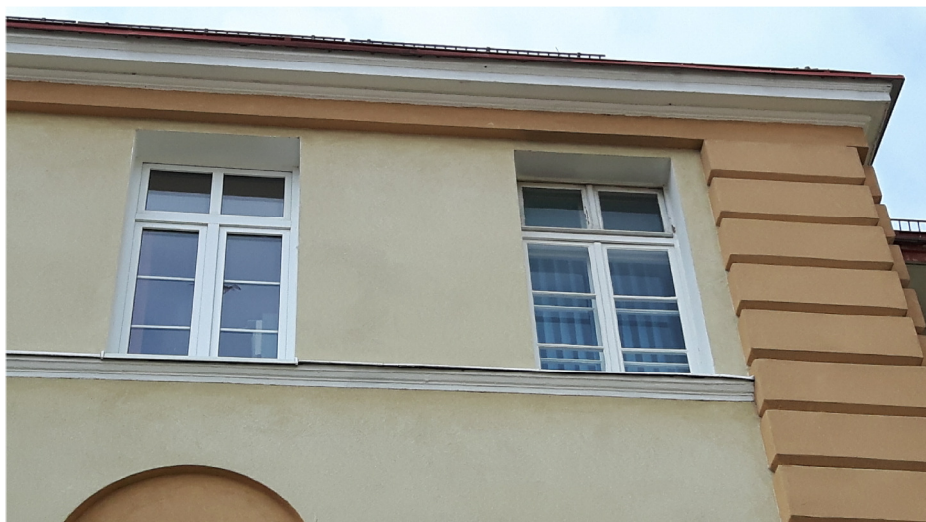
STOLARKA OKIENNA : CZĘŚCIOWO ORYGINALNA DREWNIANA SKRZYNKOWA, CZĘŚCIOWO WTÓRNA SKRZYNKOWA ORAZ NOWA JEDNORAMOWA - DREWNIANA I PCV. STOLARKA PCV WYKONANA Z ZACHOWANIEM GŁÓWNYCH PODZIAŁÓW, STOLARKA NOWA DREWNIANA WYKONANA Z ZACHOWANIEM WYTTCZYNYCH KONSERWATORSKICH, T.J. HISTORYCZNYCH PODZIAŁÓW, GEOMETRII, PROFILOWANIA I OSADZENIA RAM.

GZYMSY MIĘDZYKONDYGNACYJNE I PODOKAPOWE : W ŚREDNIM STANIE, BEZ ZNACZNYCH ZACIEKÓW, KTÓRE MOGŁYBY WSKAZYWAĆ NA POWAŻNIEJSZE NIESZCZELNOŚCI OBRÓBEK BLACHARSKICH OKAPU DACHU. GZYMSY MALOWANE BYŁY BEZ WCZEŚNIEJSZEGO OPRACOWANIA KONTURÓW, MAJĄ DROBNE UBYTKI I NIERÓWNOŚCI.

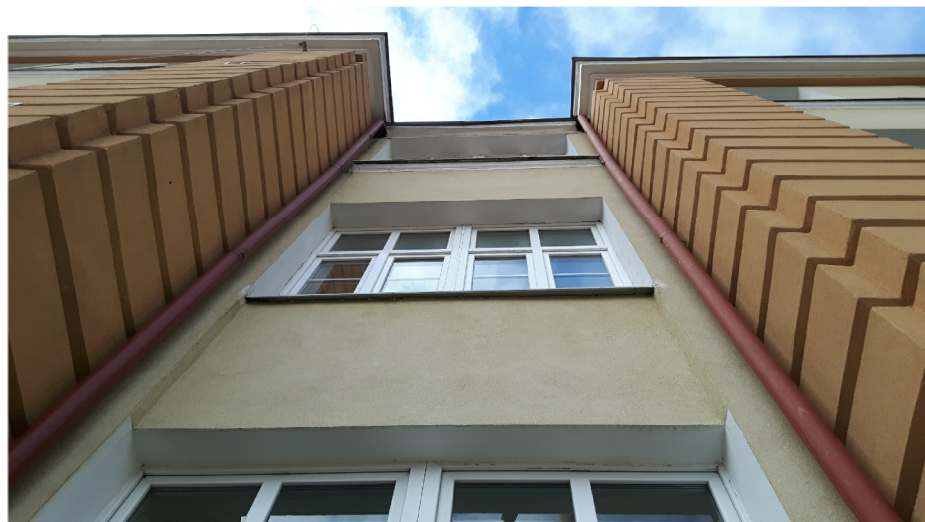
TYNKI POWYŻEJ COKOŁÓW: MALATURY I WYPRAWY TYNKARSKIE Z TEKSTURĄ DROBNEGO BARANKA - W DOBRYM STANIE, Z DROBNYMI UZUPEŁNIENIAMI POWSTAŁYMI PRZY OSADZANIU PARAPETÓW.

GZYMSY PODOKAPOWE WE WNĘKACH ELEWACJI : GZYMSY "UPROSZCZONE" WTÓRNIE, ORYGINALNE PROFILOWANIE ZATARTE NIEFACHOWO ZAPRAWĄ

RURY SPUSTOWE I CZYSZCZAKI: ORYNNOWANIE Z BLACHY POWLEKANEJ W DOBRYM STANIE TECHNICZNYM, DO ZACHOWANIA

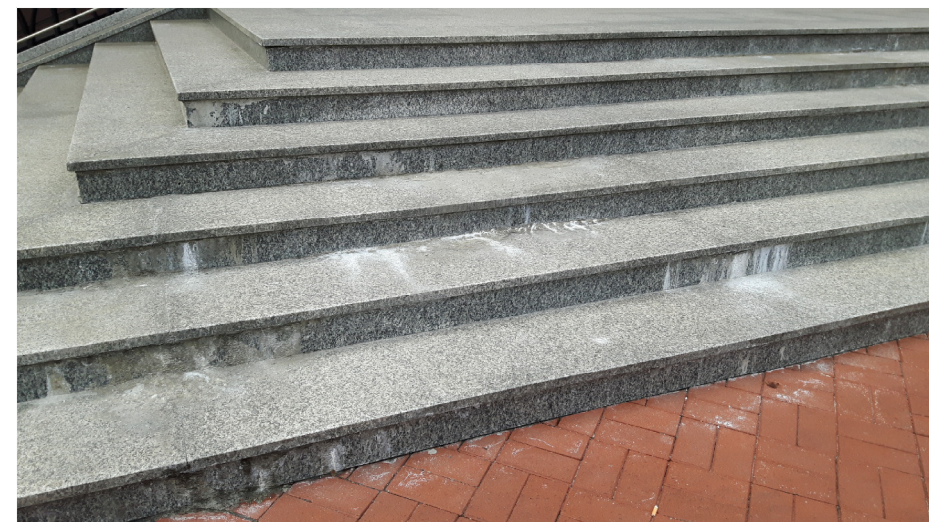
SCHODY: W ŚREDNIM STANIE TECHNICZNYM. LICZNE WYSOLENIA SPOWODOWANE PRAWDOPODOBNIENIE BRAKIEM USZCZELNIENIA PŁYTY LUB ZASTOSOWANIEM ZAPRAWY KLEJOWEJ BEZ TRASU. STAN OKŁADZINY KAMIENNEJ DOBRY, MINIMALNE USZKODZENIA NAROŻY STOPNIC.
