| | PROJEKT BUDOWLANY WYMIANY STOLARKI I REMONTU ELEWACJI BUDYNKU NR7 | | |
| obiekt: | Budynek nr 7 w kompleksie Akademii Marynarki Wojennej | | |
| rysunek: | PODWÓRZE GOSPODARCZE - ZDJĘCIA | | skala: |
| | | | nr rysunku: F.4 |

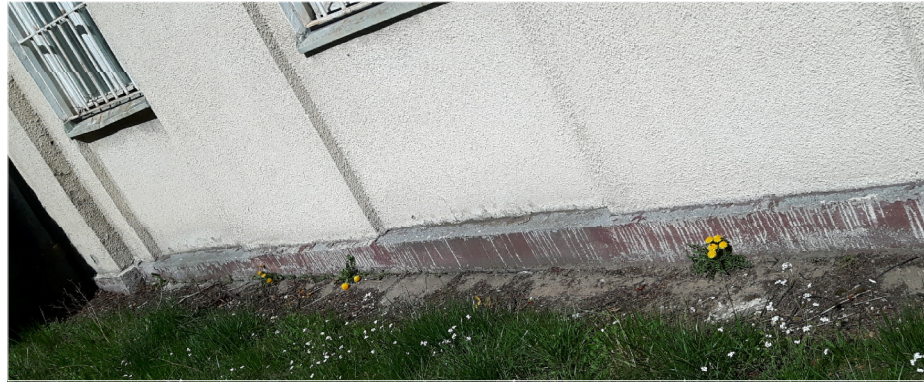
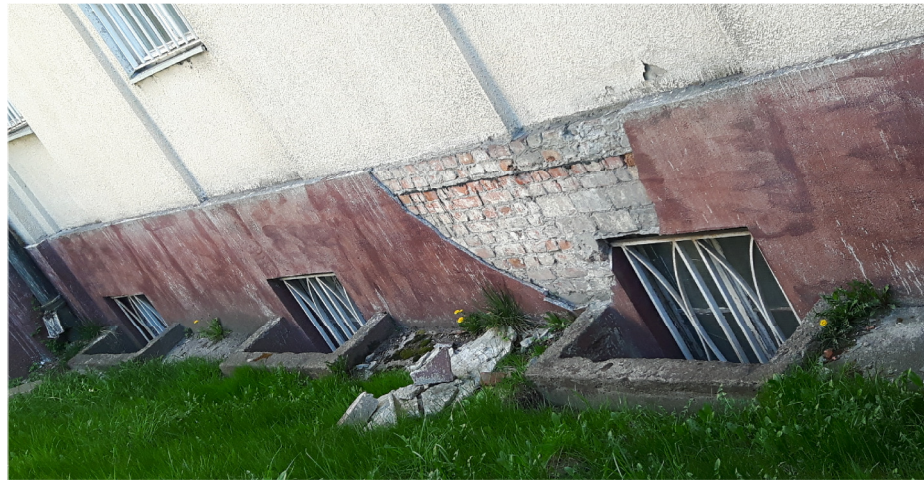
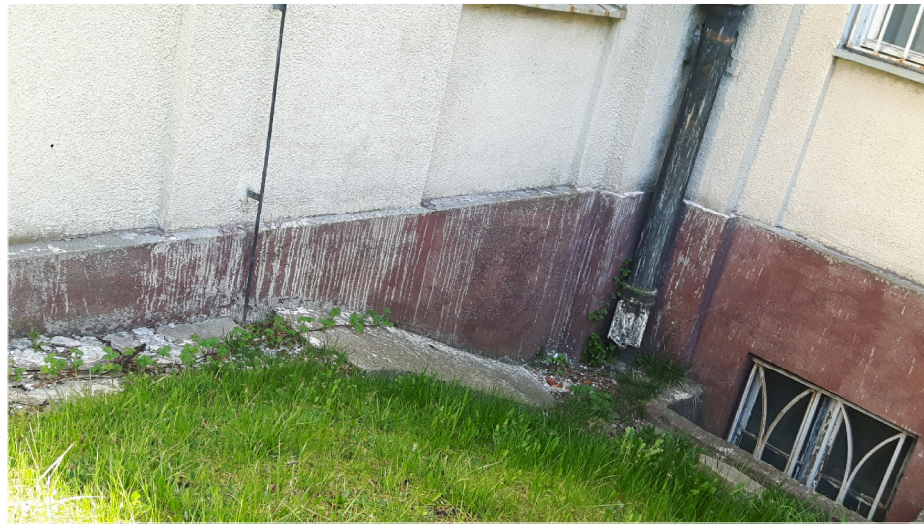
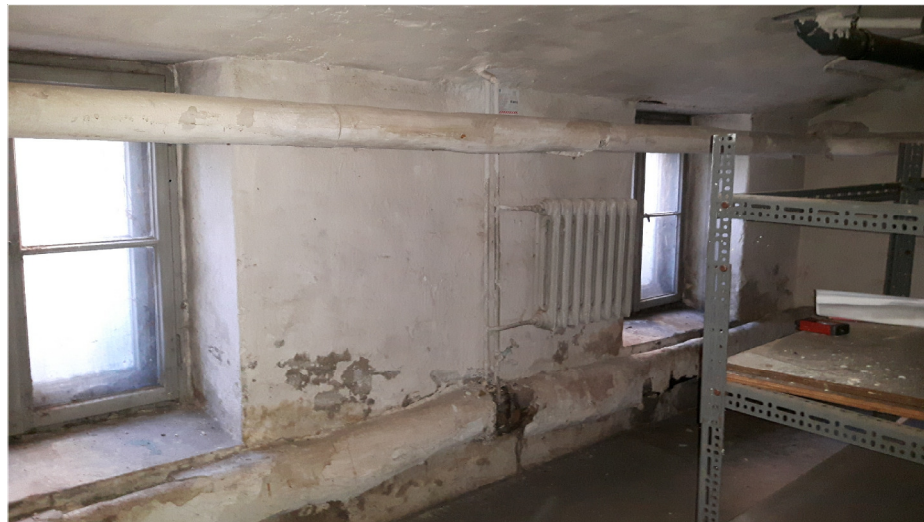
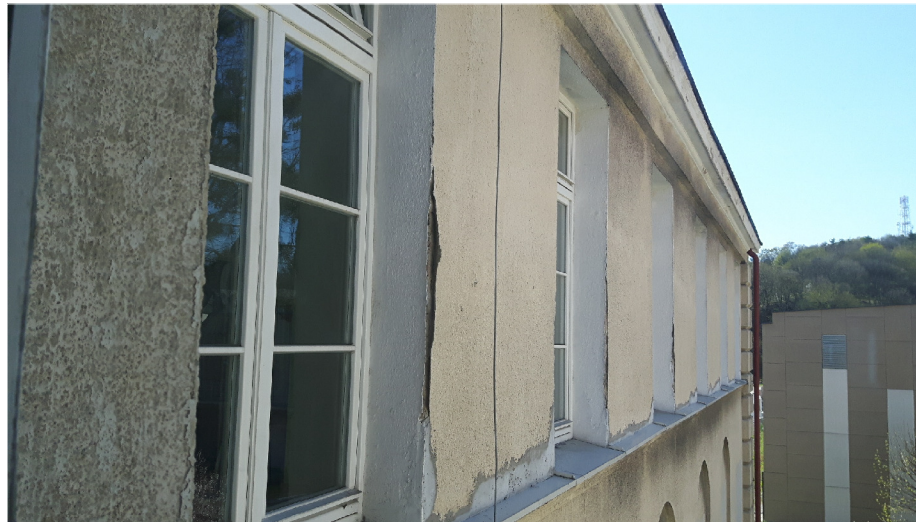
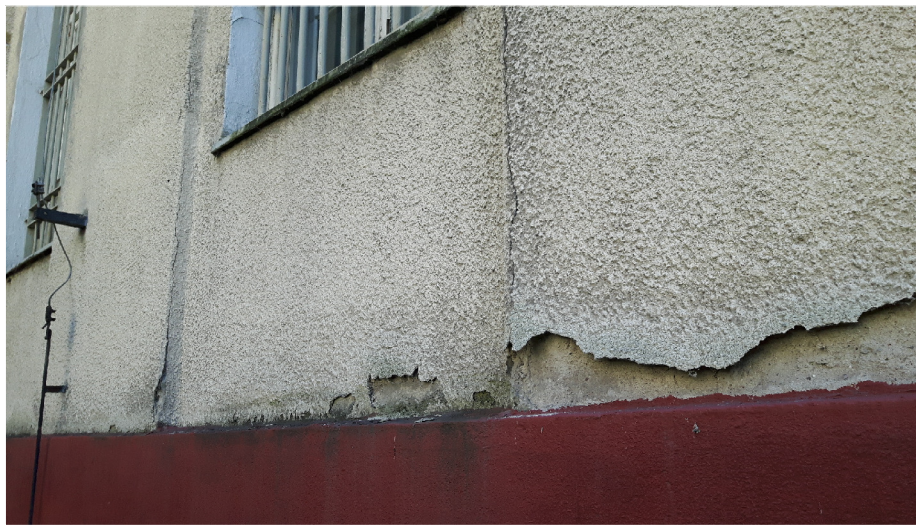
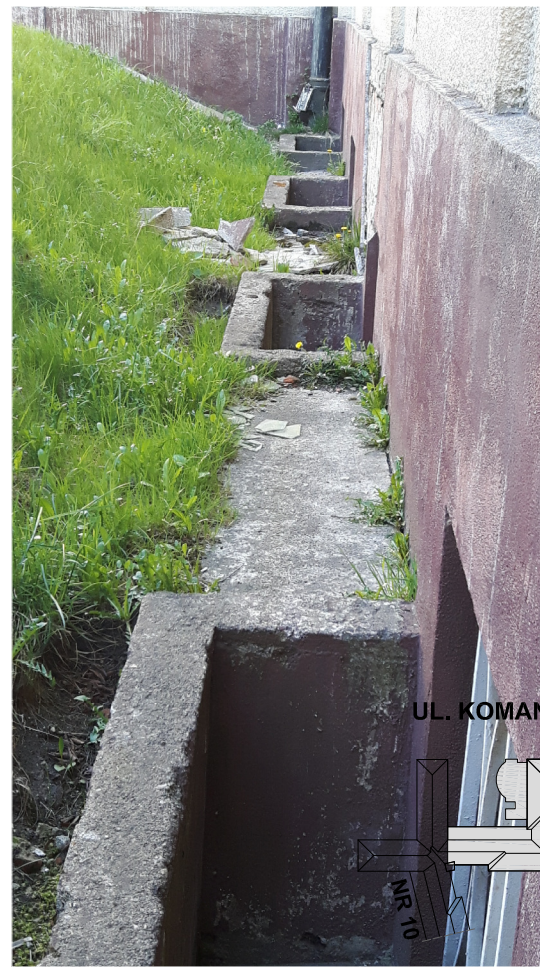
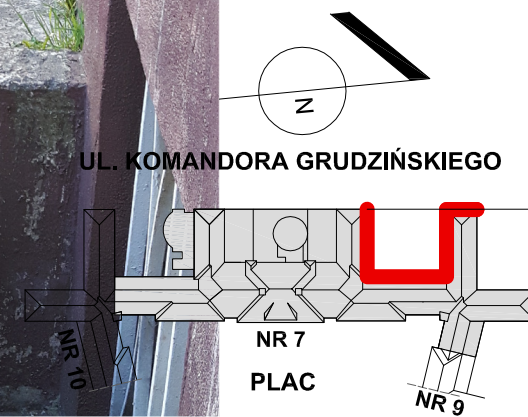
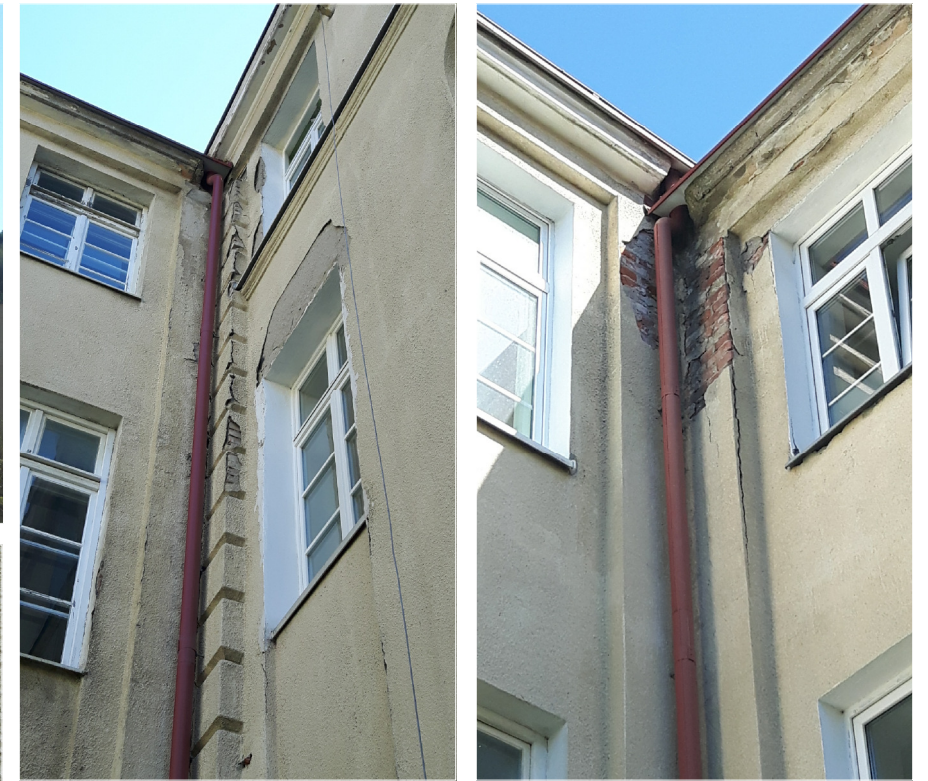
STREFA COKOŁOWA, STUDZIENKI I OKNA PIWNICZNE NIEREMONTOWANEJ CZĘŚCI:
 STAN TECHNICZNY BARDZO ZŁY. TYNKI COKOŁOWE ZE ZNACZNYMI UBYTKAMI,
 STUDZIENKI ZALEWANE WODĄ ZE SKARPY, TYNKI WEWNĘTRZNE PIWNICY
 ZDEGRADOWANE, OKNA Z ROZSZCZELNIONYMI POŁĄCZNIAMI STOLARSKIMI

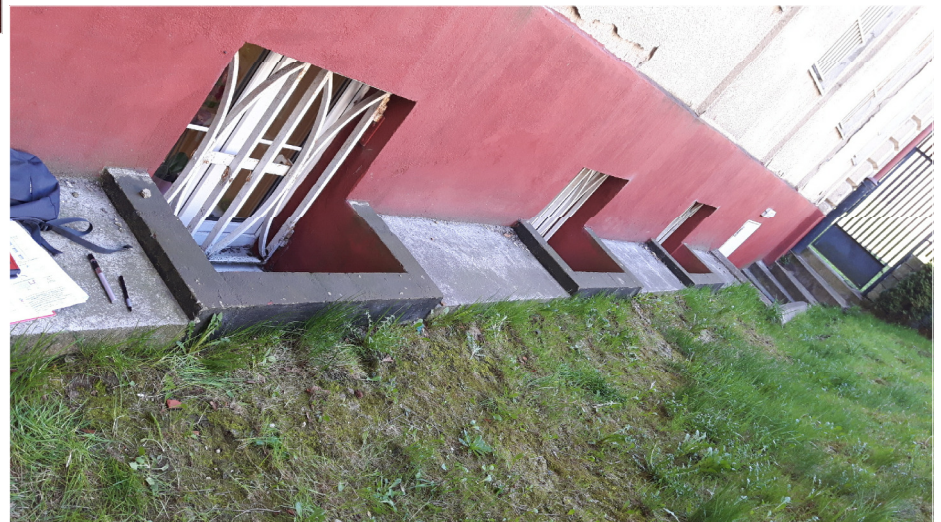
TYNKI : STAN TECHNICZNY BARDZO ZŁY. W ELEWACJI PÓLNOCEJ WYPRAWKI OSPOJONE OD WSZYSTKICH KRAWĘDZIACH OSTRYCH, BONIACH I NAD WYREMONTOWANYM COKOŁEM. W POZOSTAŁYCH ELEWACJACH ODSPÓJENIA MIEJSCOWE. GZYMSY W ZŁYM STANIE WE WSZYSTKICH ELEWACJACH, BYŁY MAŁOWANE, PRAWDOPODOBNIENIE PODCZAS WYMIANY POKRYCIA DACHOWEGO, BEZ WCZĘSIEJSZEGO WZMOCNIENIA I KONTUROWANIA

STREFA COKOŁOWA ELEWACJI PÓLNOCEJ, STUDZIENKI I OKNA PIWNICZNE NIEDAWNO WYREMONTOWANE - STAN TECHNICZNY DOBRY.
