ARCHITEKT_KA Agnieszka Kalicka, ul.mjr. Hubala 35/1, 80-289 Gdańsk				
PROJEKT BUDOWLANY WYMIANY STOLARKI I REMONTU ELEWACJI BUDYNKU NR7				
obiekt:	Budynek nr 7 w kompleksie Akademii Marynarki Wojennej			
adres:	Gdynia, ul. Inż. Jana Śmıldowicza 69, dz. nr 1622, obręb 21			
inwestor:	Akademia Marynarki Wojennej, 81-127 Gdynia, ul. inż. Śmıldowicza 69			
rysunek:	ŁĄCZNIK Z BUD.NR 9 - STAN TECH. - ZDJĘCIA			skala:
data: 04. 2018	projektant:	arch. Agnieszka Kalicka	PO/KK/395/2011 spec. arch. do proj. b.o.	nr rysunku: F.6
	sprawdzający:	arch. Karolina Paluszyńska- Czekaj	PO/KK/408/2011 spec. arch. do proj. b.o.	
	branża:	architektura	faza: P.B.

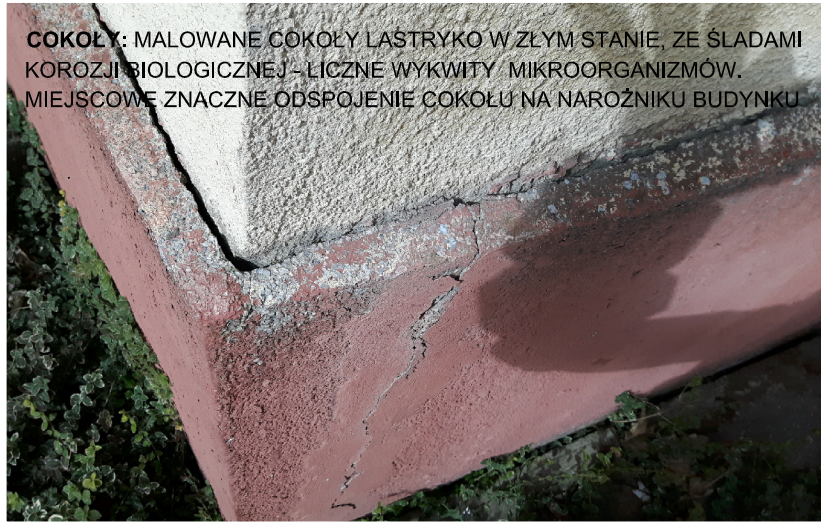
COKOLY: MALOWANE COKOLY ŁASTRYKO W ZŁYM STANIE, ZE ŚLADAMI KORYZJI BIOLOGICZNEJ - LICZNE WYKWITY MIKROORGANIZMÓW. MIEJSCOWE ZNACZNE ODSPÓJENIE COKOŁU NA NAROŻNIKU BUDYNKU

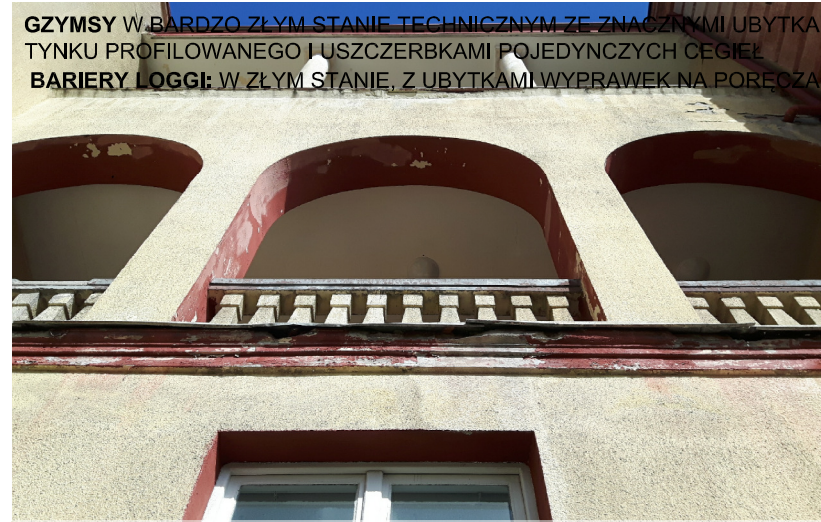
GZYMSY W BARDZO ZŁYM STANIE TECHNICZNYM ZE ZNACZNYMI UBYTKAMI TYNKU PROFILOWANEGO I USZCZERBKAMI POJEDYNCZYCH CEGIEŁ
BARIERY LOGGI: W ZŁYM STANIE, Z UBYTKAMI WYPRAWEK NA PORĘCZACH

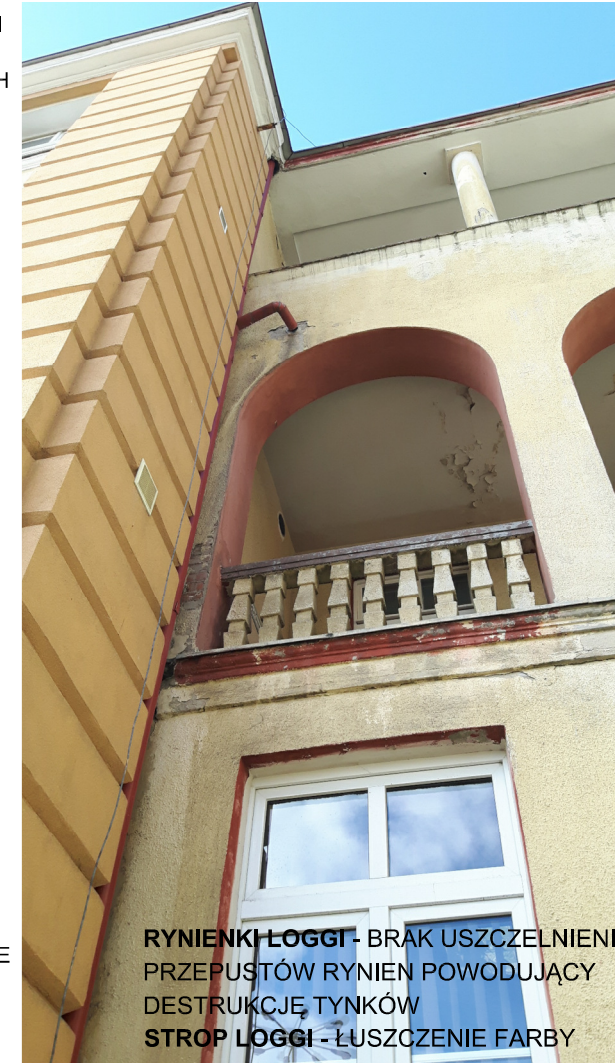
RYNIENKI LOGGI - BRAK USZCZELNIENIA PRZEPUSTÓW RYNIEN POWODUJĄCY DESTRUKCJĘ TYNKÓW
STROP LOGGI - ŁUSZCZENIE FARB

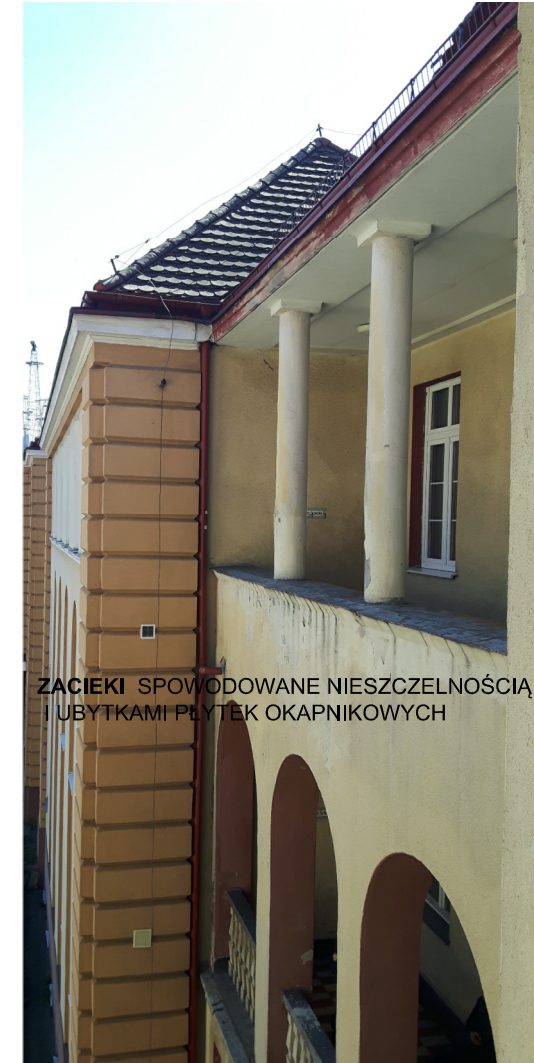
ZACIEKI SPOWODOWANE NIESZCZELNOŚCIĄ I UBYTKAMI PŁYTEK OKAPNIKOWYCH

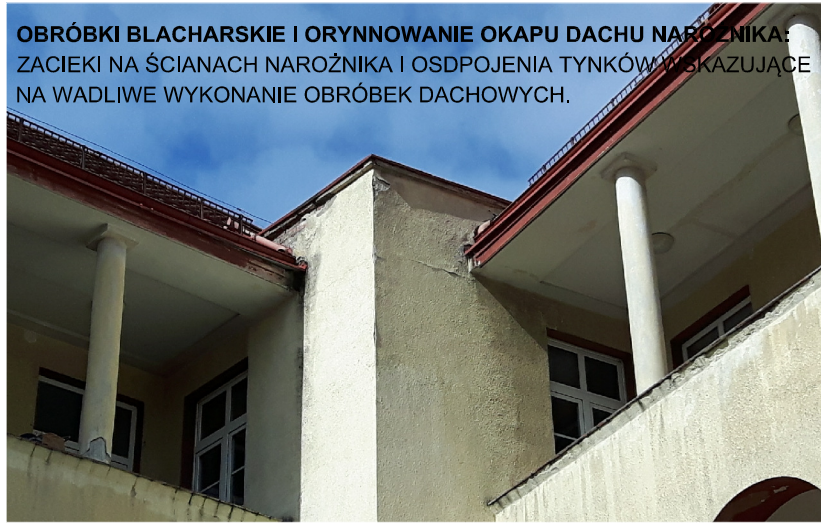
OBROBKI BLACHARSKIE I ORYNNOWANIE OKAPU DACHU NAROZNIKA: ZACIEKI NA ŚCIANACH NAROZNIKA I OSDPOJENIA TYNKÓW WSKAZUJĄCE NA WADLIWE WYKONANIE OBROBEK DACHOWYCH.

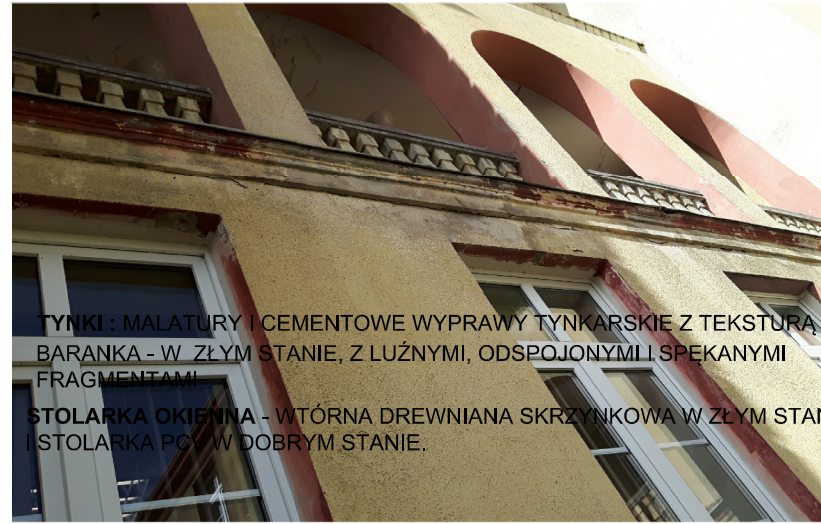
TYNKI: MALATURY I CEMENTOWE WYPRAWY TYNKARSKIE Z TEKSTURĄ BARANKA - W ZŁYM STANIE, Z LUŻNYMI, ODSPÓJONYMI I SPEKANYMI FRAGMENTAMI
STOLARKA OKIENNA - WITÓRNA DREWNIANA SKRZYNKOWA W ZŁYM STANIE I STOLARKA PCW W DOBRYM STANIE.

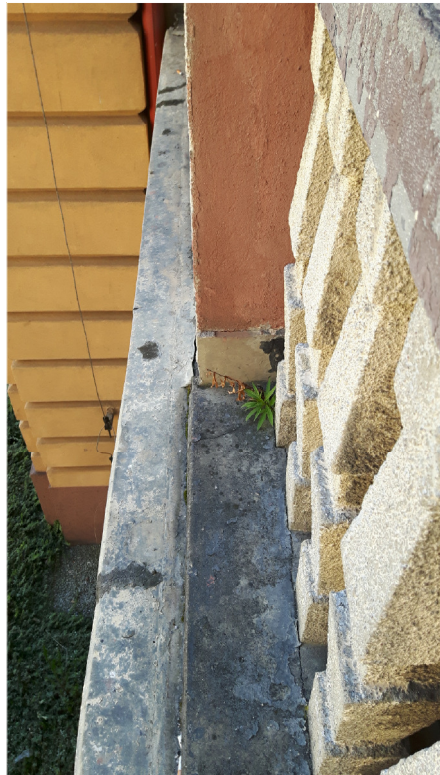
OBROBKI GZYMSU I OKAPU TARASU - BARDZO ZŁY STAN

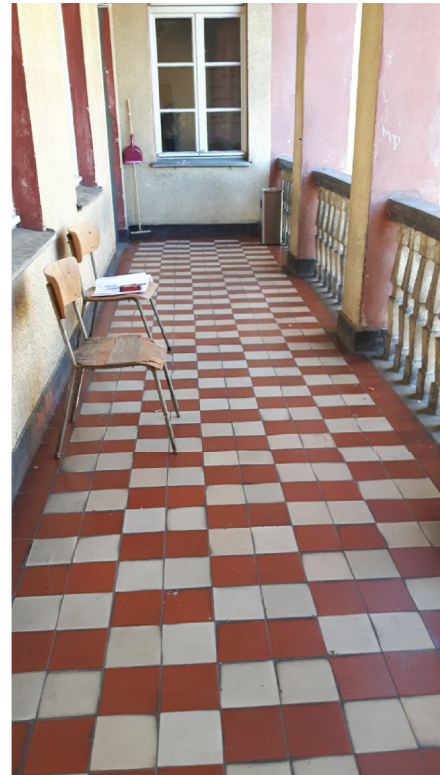
POSADZKI CERAMICZNE - ŚREDNI STAN

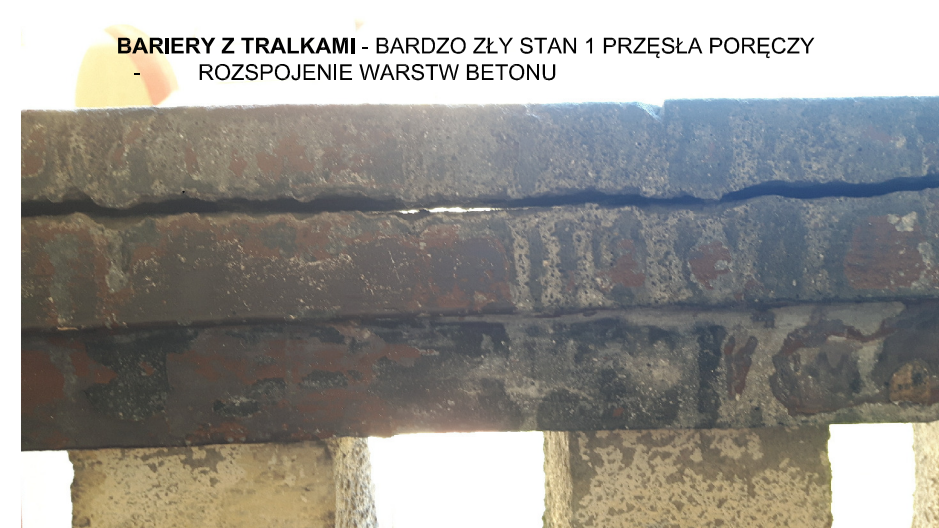
BARIERY Z TRALKAMI - BARDZO ZŁY STAN I PRZĘŚLA PORĘCZY - ROZSPOJENIE WARSTW BETONU

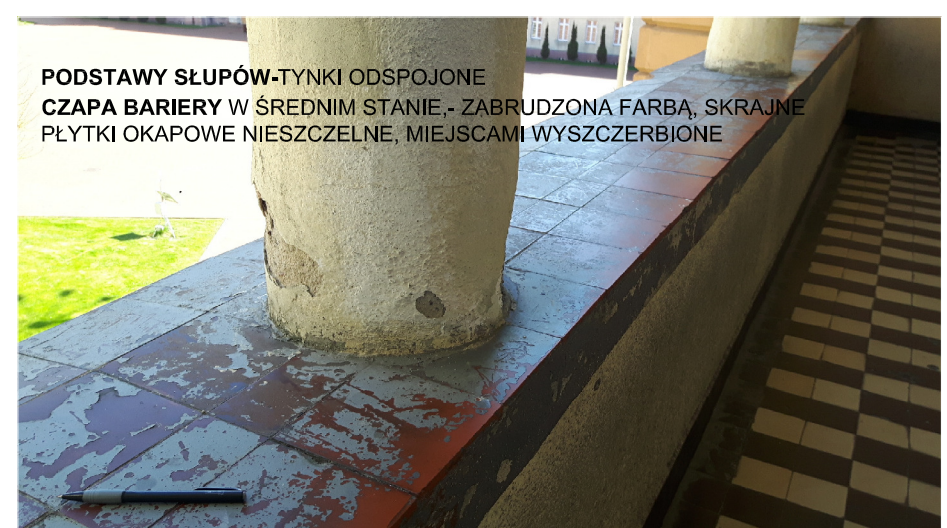
PODSTAWY SŁUPÓW-TYNKI ODSPÓJONE
CZAPA BARIERY W ŚREDNIM STANIE, - ZABRUDZONA FARBA, SKRAJNE PŁYTKI OKAPOWE NIESZCZELNE, MIEJSCAMI WYSZCZERBIONE
